**COMUNE DI
MONTEPULCIANO
PROVINCIA DI SIENA**

<p> TOPONIMO CENTRO AZIENDALE MARTIENA VIA DI MARTIENA </p>

SCHEDA N.1

OGGETTO: richiesta di Riclassificazione del valore del fabbricato rurale posto in Montepulciano, località Martiena - Via di Martiena.

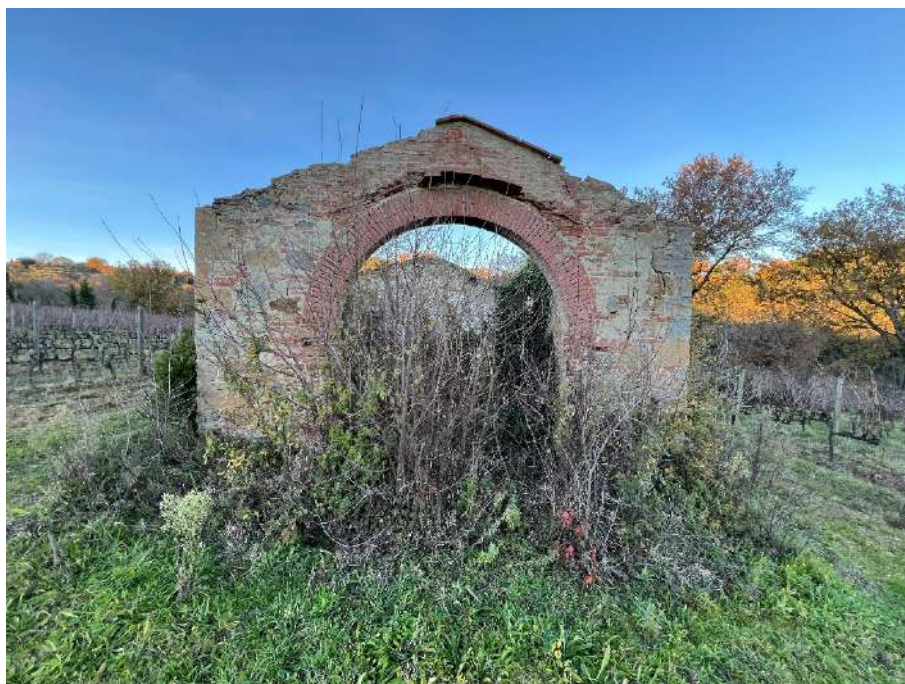
Foto 1: vista frontale

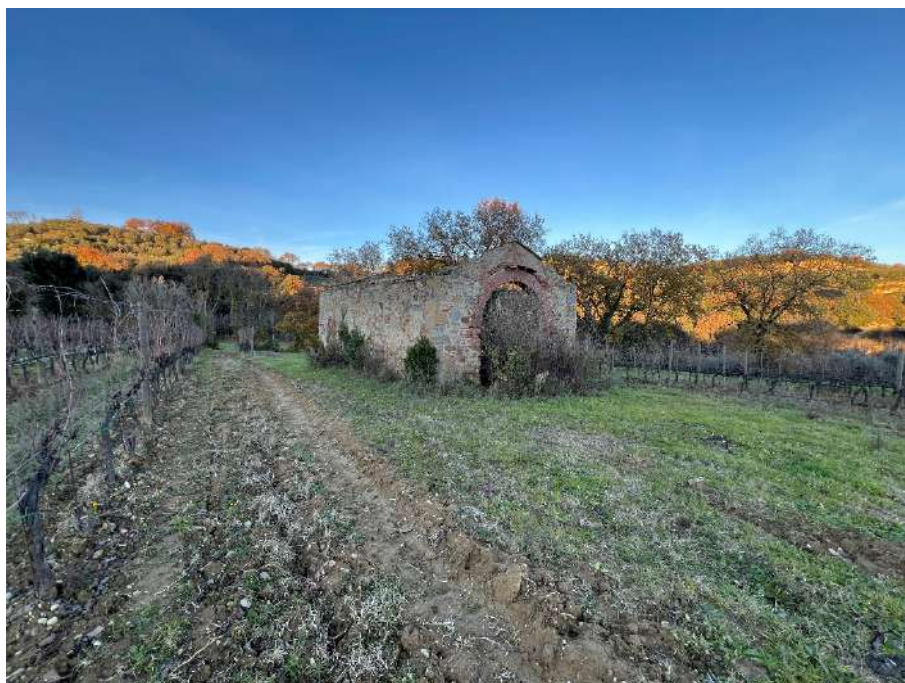
Foto 2: vista frontale - laterale

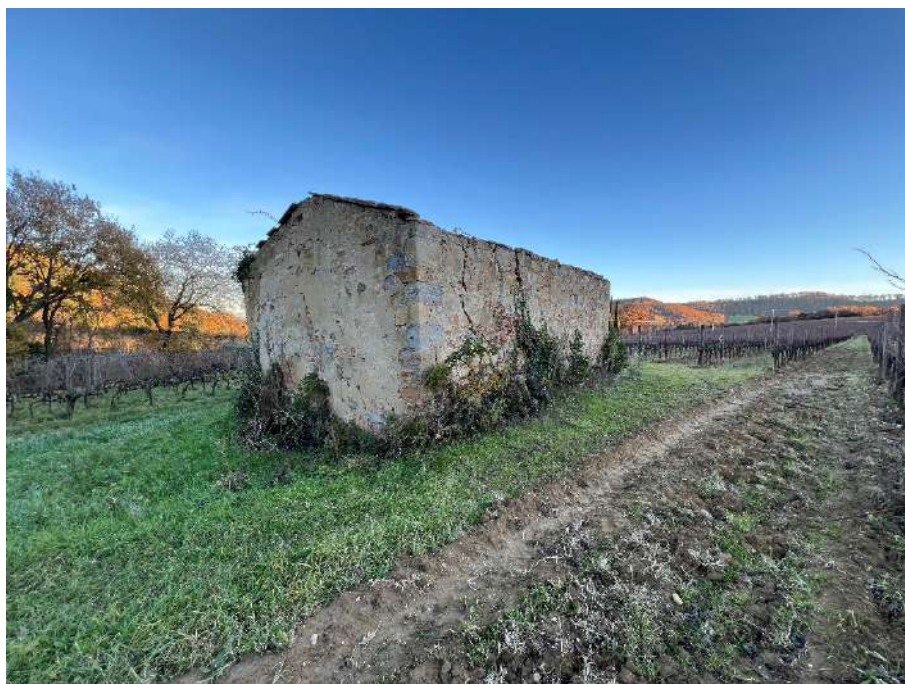
Foto 3: vista posteriore

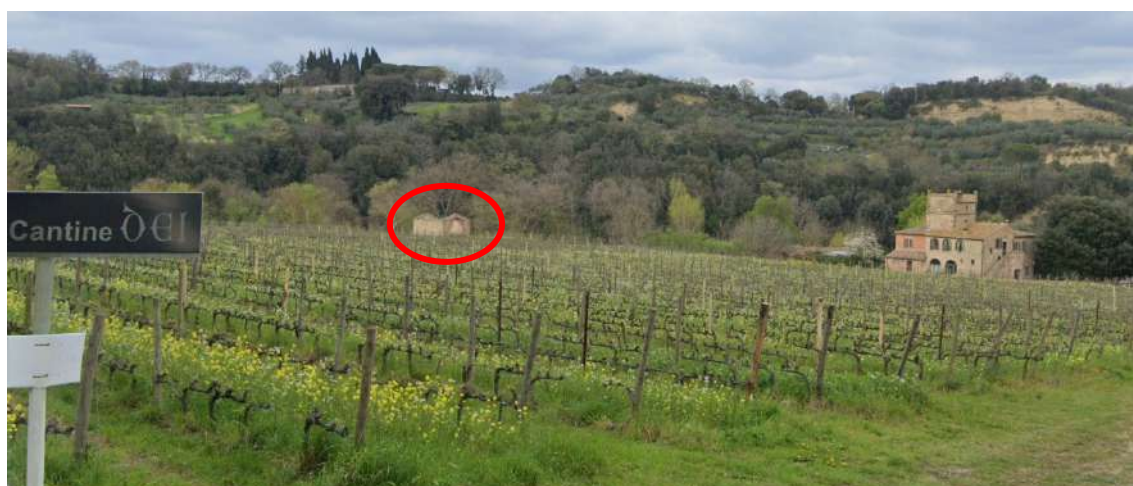
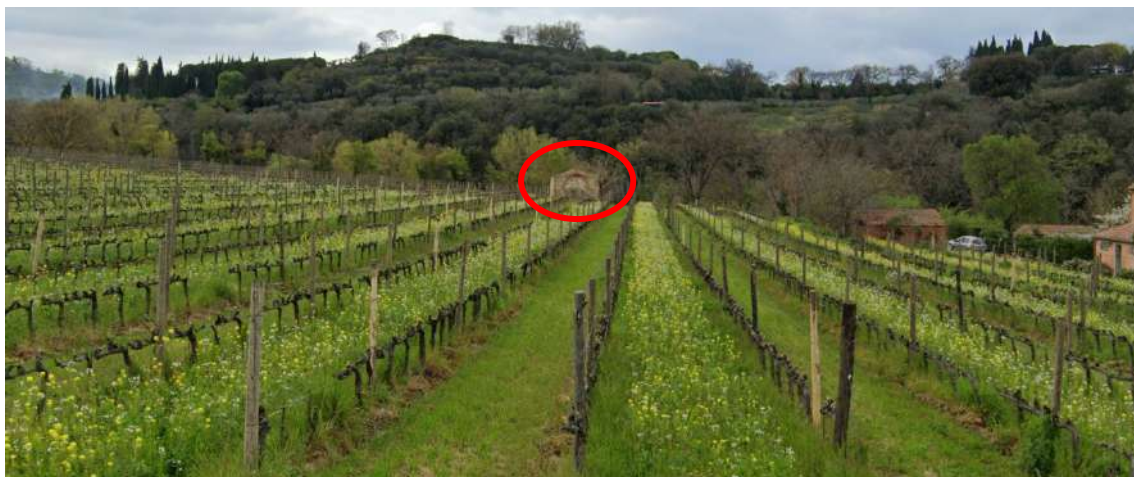
Foto 4: vista Via di Martiena ingresso Villa Baiocchi

Foto 5:vista Via di Martiena

Nelle foto n. 4 e n. 5 si riporta la vista del fabbricato in classe C3 visibile da Via di Martiena, all'altezza dell'ingresso del BSA Villa Baiocchi e a circa 200 mt a valle.

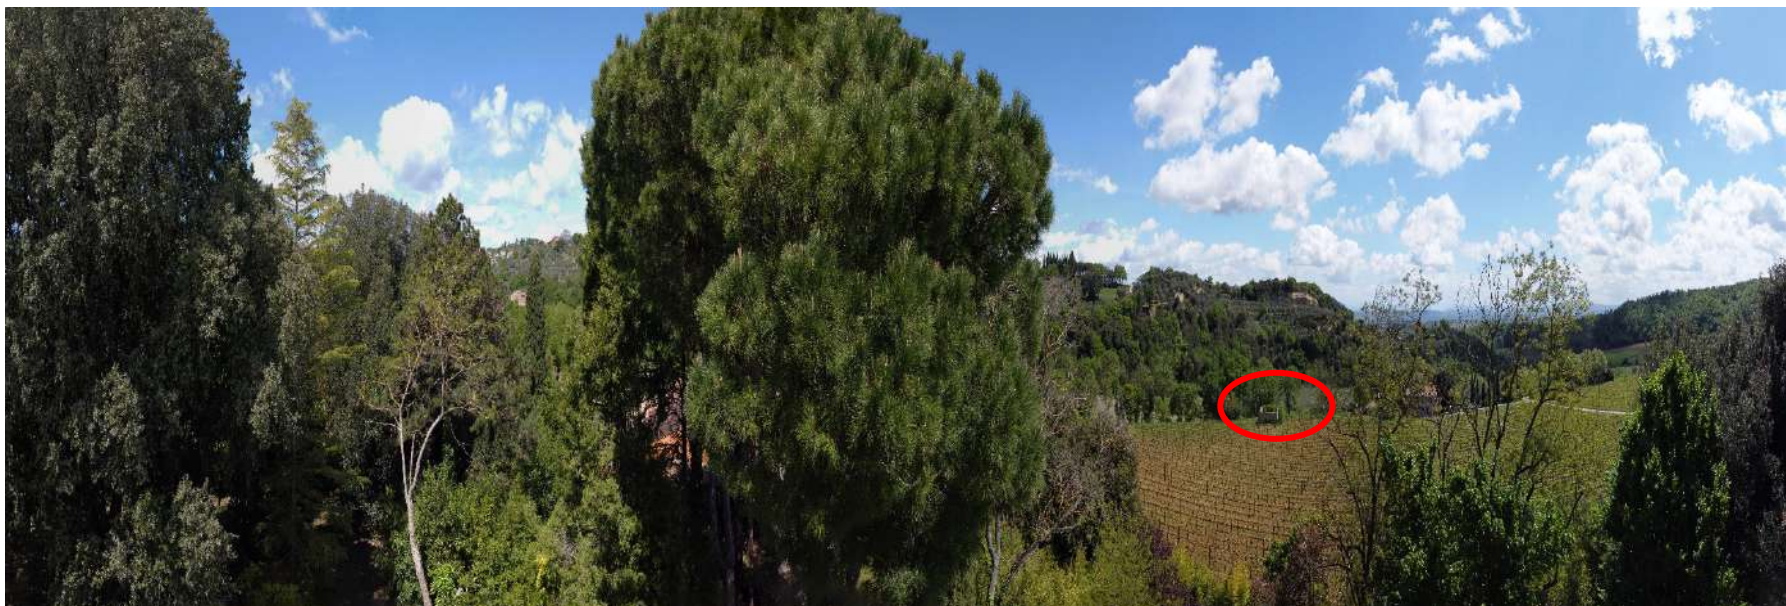
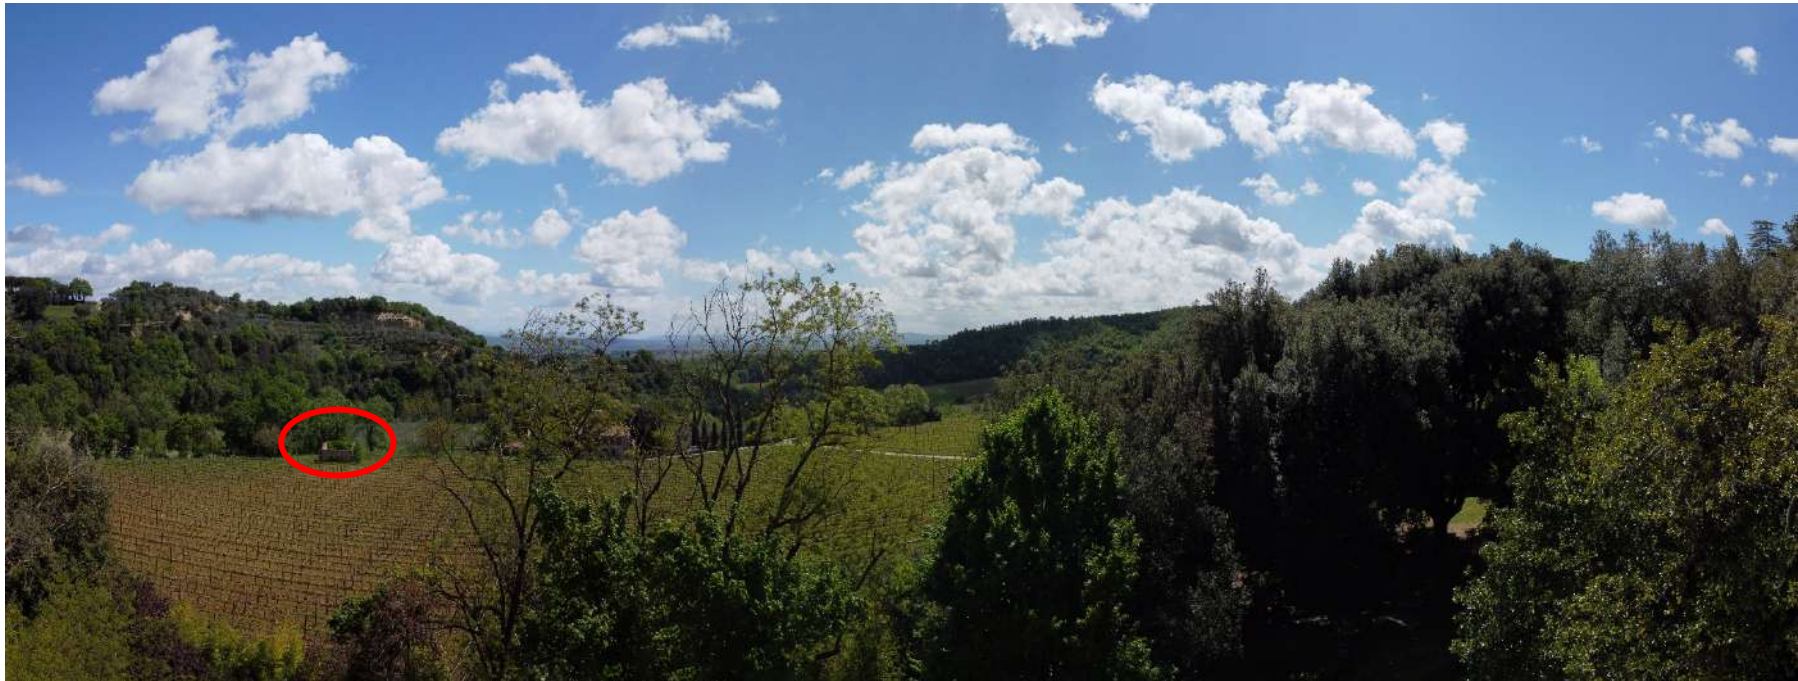
Foto 6: ripresa area – veduta da Villa Baiocchi

Foto 7: ripresa area - veduta da Villa Baiocchi

Nelle foto n. 6 e n. 7 si riportano delle riprese aeree effettuate con drone sulla sommità della copertura di Villa Baiocchi che raffigurano le visuali verso il fabbricato oggetto di riclassificazione. Seppur parzialmente mascherato dalle alberature del parco del BSA, il rudere risulta evidente e facilmente individuabile.
