Relazione tecnica-descrittiva

Analisi storico-critica di un fabbricato di "recente" costruzione sito in Via Ricci n.16-18

L'edificio oggetto di analisi storico-critica è situato nel centro storico di Montepulciano, in Via Ricci, civici 16 e 18 ed è distinto al Catasto fabbricati del citato Comune rispettivamente al F 117 part. 294 sub. 10-13 e F 117 part. 294 sub. 1. La destinazione d'uso delle suddette unità immobiliari è residenziale.

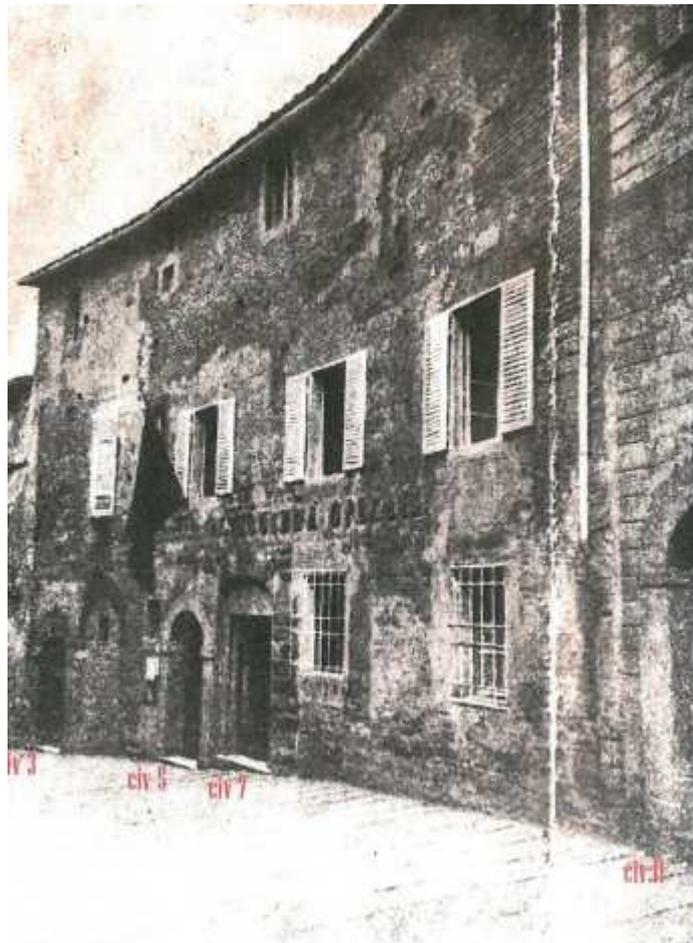
(immagine 01)

La storia di questo corpo di fabbrica trova origine nella prima metà del '900 in seguito al crollo improvviso nel 1927 del Palazzo preesistente, identificato come Sede della Società Operaia (immagine 01), che insisteva in parte sull'area dell'attuale vuoto urbano/giardino di pertinenza del civico 16 e in parte sull'area di sedime dell'edificio oggetto della relazione.

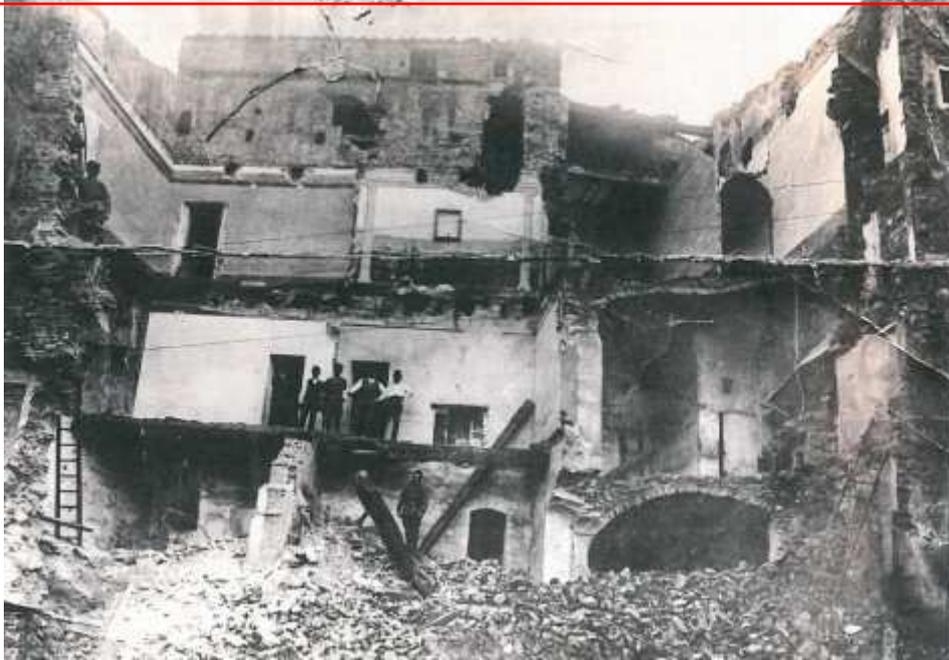
(immagine 02)

Successivamente al crollo (immagine 02), ad opera del Genio Civile venne messa in sicurezza l'area e i fabbricati limitrofi e fu deciso di ricostruire *ex-novo* una porzione di fabbricato adiacente all'attuale palazzo di matrice storica e storicizzata bene definita distinto al civico 16. Del vecchio palazzo non restano altro che due porzioni di muratura a forma di sperone prospicienti Via del Pie' al Sasso.

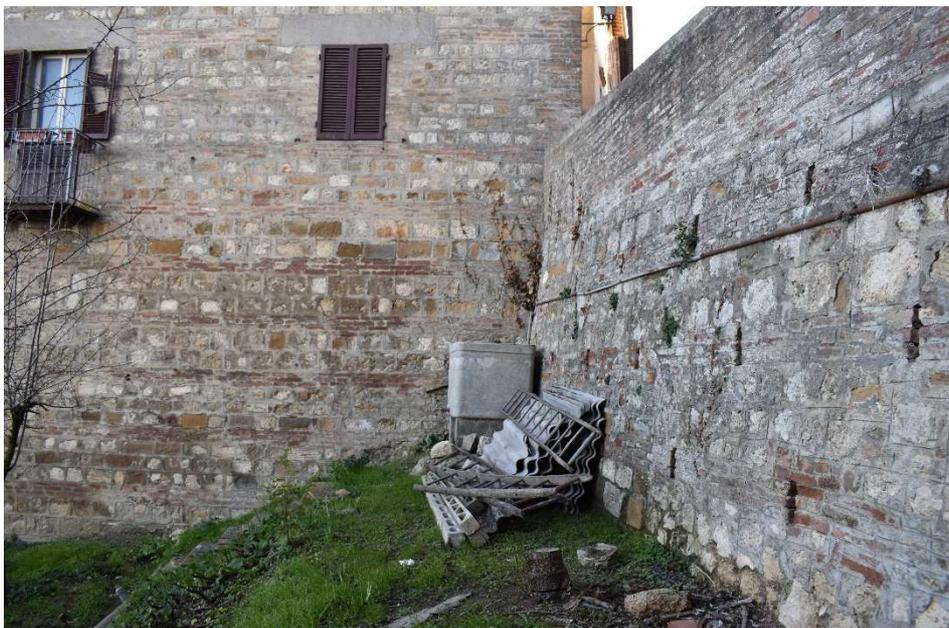
(immagine 03)

Il corpo di fabbrica riedificato a cavallo del 1927 e 1954 (data in cui sembra comparire in una foto aerea a bassa definizione), così come il muro di contenimento tra Via Ricci e il giardino sottostante di pertinenza del civico 16 (immagine 03), è stato ricostruito con una struttura in muratura portante in blocchi di pietra mista di varia composizione geologica con stilatura dei giunti a rilievo eseguita con malta cementizia scavata con fil di ferro lungo gli assi (immagine 04) e totalmente in laterizio nella parte sommitale dell'edificio, quella che racchiude il sottotetto, e negli angolari dell'edificio.

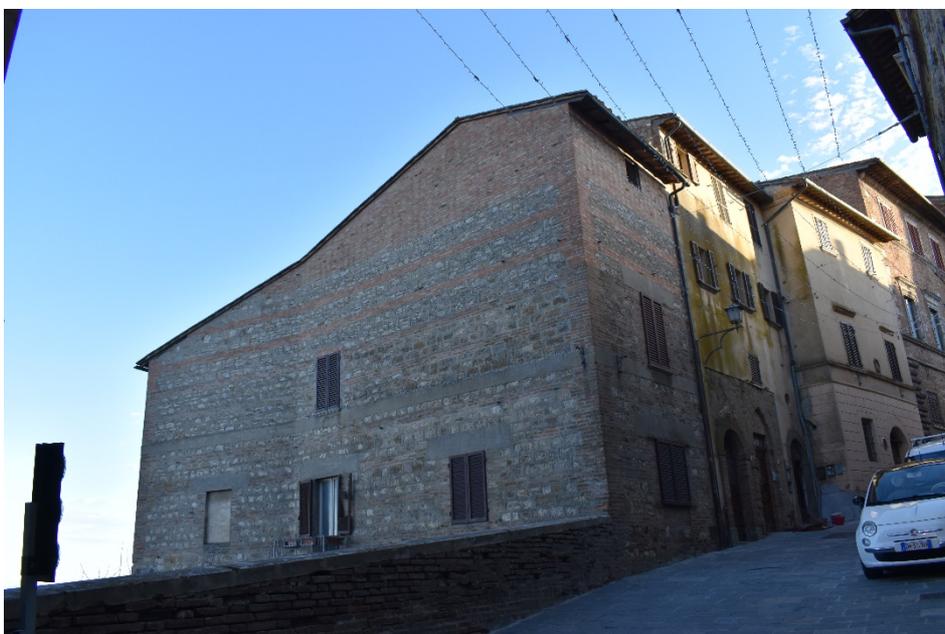
(immagine 05)

La tecnica costruttiva pseudoisodoma della pietra risulta interrotta da ricorsi in laterizio che si sviluppano su tutto il perimetro per tutta l'altezza dell'edificio interrendendosi tra Piano Terra e Piano Primo dove è stato realizzato un cordolo perimetrale in calcestruzzo a vista alto 30 cm circa che cinge sui tre lati il fabbricato (immagine 05).

L'impaginato della facciate si mostra differente sui tre lati; la facciata prospiciente su Via Ricci risulta sufficientemente ordinata nella sua accezione architettonica del termine con tre aperture sovrapposte simmetricamente (immagine 05), il prospetto che si affaccia sul giardino è caratterizzato da una composizione non equilibrata dove la prevalenza dei pieni delle murature sui vuoti delle aperture non riesce a conferirle la dignità di fronte urbano manifestando chiaramente il carattere di urgenza con il quale è stato costruito l'edificio (immagine 06); la presenza di un balcone realizzato in profili di acciaio a vista, lamiera mandorlata come pavimentazione e ringhiera in ferro contribuisce ad incrementare la disarmonia della facciata (immagine07).

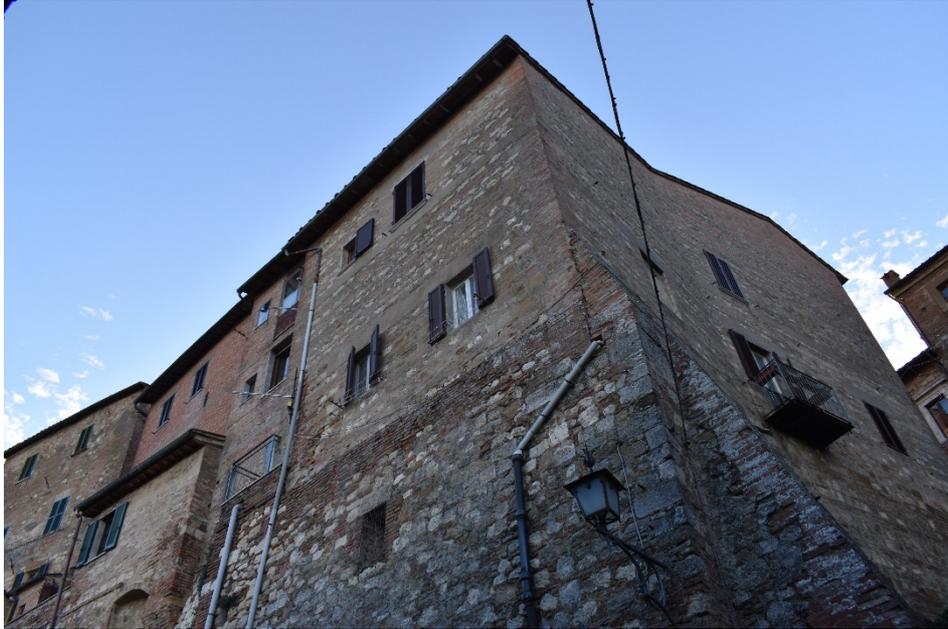
(immagine 08)

L'impaginato su Via del Pie' al Sasso appare leggermente più equilibrato pur mostrando i tipici caratteri delle composizioni parietali realizzate per necessità funzionali-abitative; le aperture non risultano infatti regolate da un disegno compositivo generale ma derivano la propria disposizione in facciata dall'iniziativa del singolo (immagine 08).

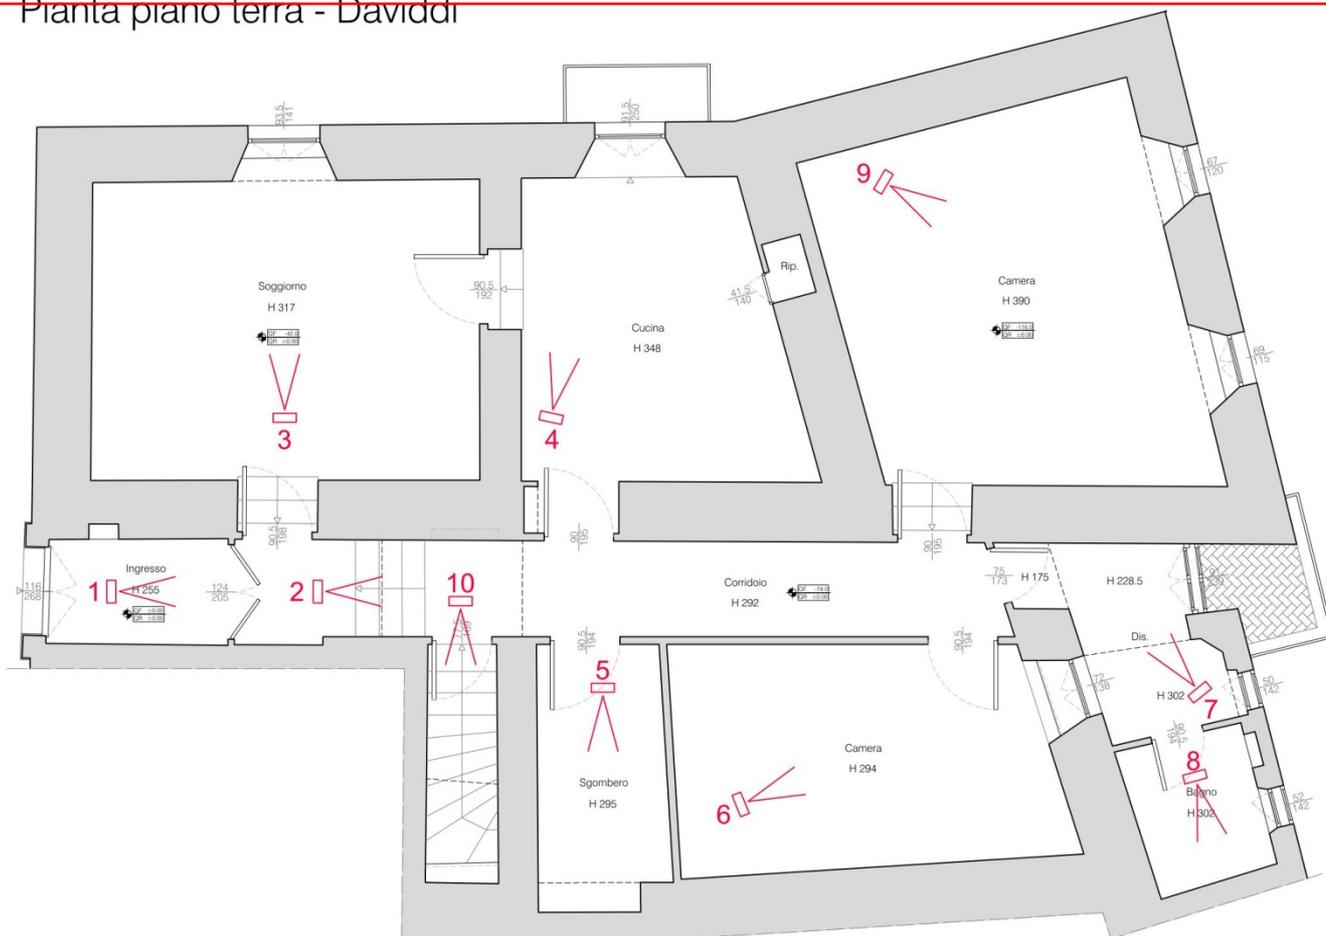
Pianta piano terra - Daviddi

L'appartamento si sviluppa in pianta per circa 185 mq di superficie lorda su due livelli ed è in parte racchiuso all'interno del fabbricato costruito *ex-novo* dopo il crollo della Sede della Società Operaia in parte all'interno del palazzo storico adiacente.

L'accesso diretto all'unità immobiliare si trova all'interno della facciata del palazzo storico limitrofo ed introduce ad un corridoio distributivo che suddivide nettamente secondo un asse longitudinale le due porzioni dell'appartamento, quella appartenente al fabbricato ricostruito e quella appartenente al palazzo storico.

Gli ambienti interni al Piano Terra dell'appartamento sono tutti caratterizzati da finiture in intonaco di gesso e cemento tinteggiato di bianco su tutte le pareti. Le tramezzature sono costituite da mattoni forati tradizionali anch'essi intonacati. La struttura dei solai, del *tipo piano*, è stata realizzata con profili in acciaio e tavelloni in laterizio intonacati all'intradosso e tinteggiati di bianco. La finitura del pavimento è realizzata con mattonelle in ceramica di recente fattura e di varie fantasie. Gli infissi interni sono stati realizzati in legno tinteggiato così come gli infissi esterni. L'impianto di riscaldamento è anch'esso di recente fattura in quanto dotato di caldaia e sistema di emissione a radiatori in ghisa.

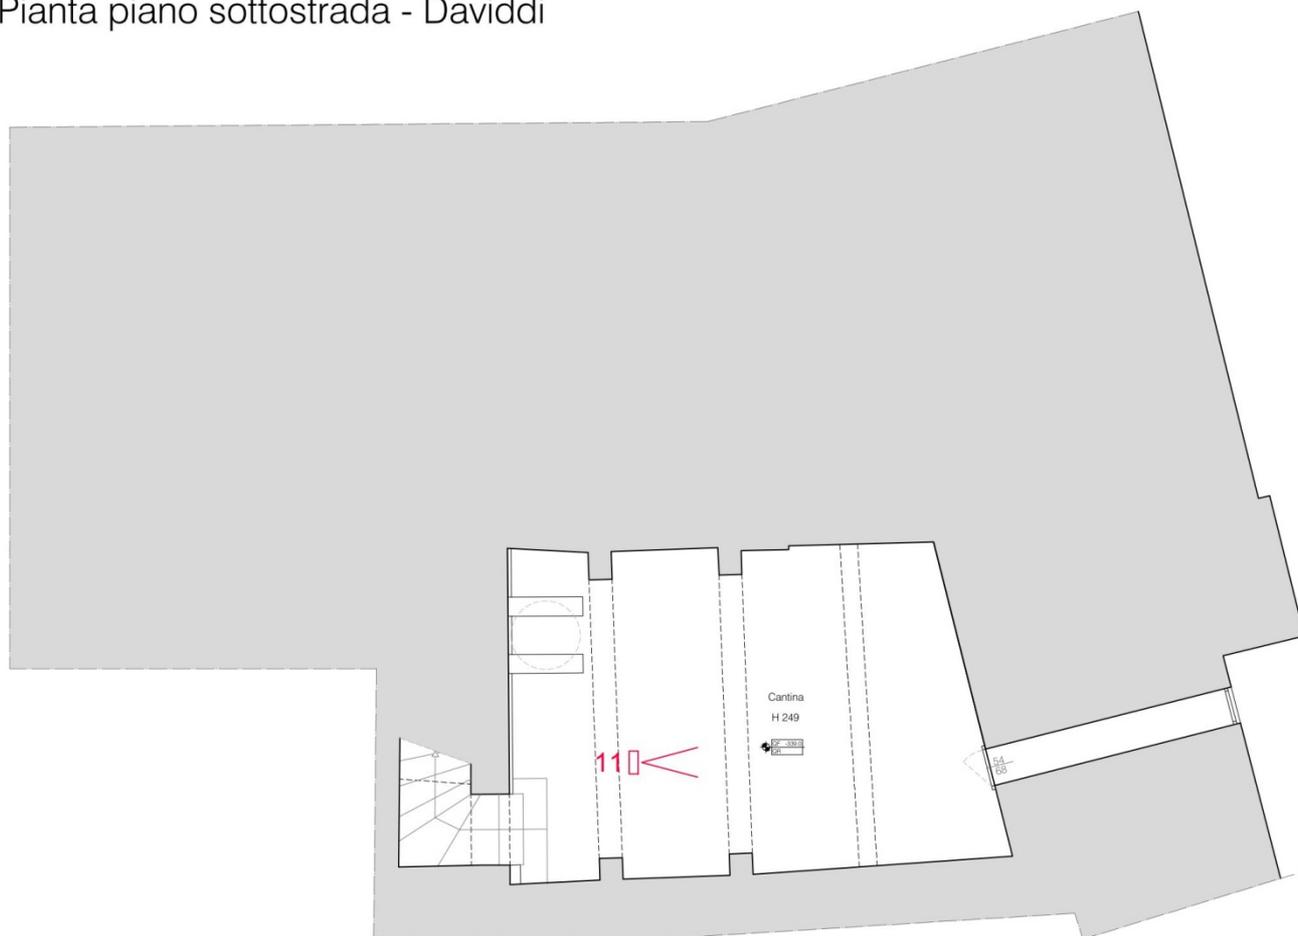
Pianta piano sottostrada - Daviddi

Al livello inferiore, nel piano sottostrada, è ubicata la cantina che invece preserva i caratteri della storicità con soffitto a travetti e mezzane sorretti da arcate in mattoni faccia-vista anche se degradati e parzialmente rimaneggiati negli anni.

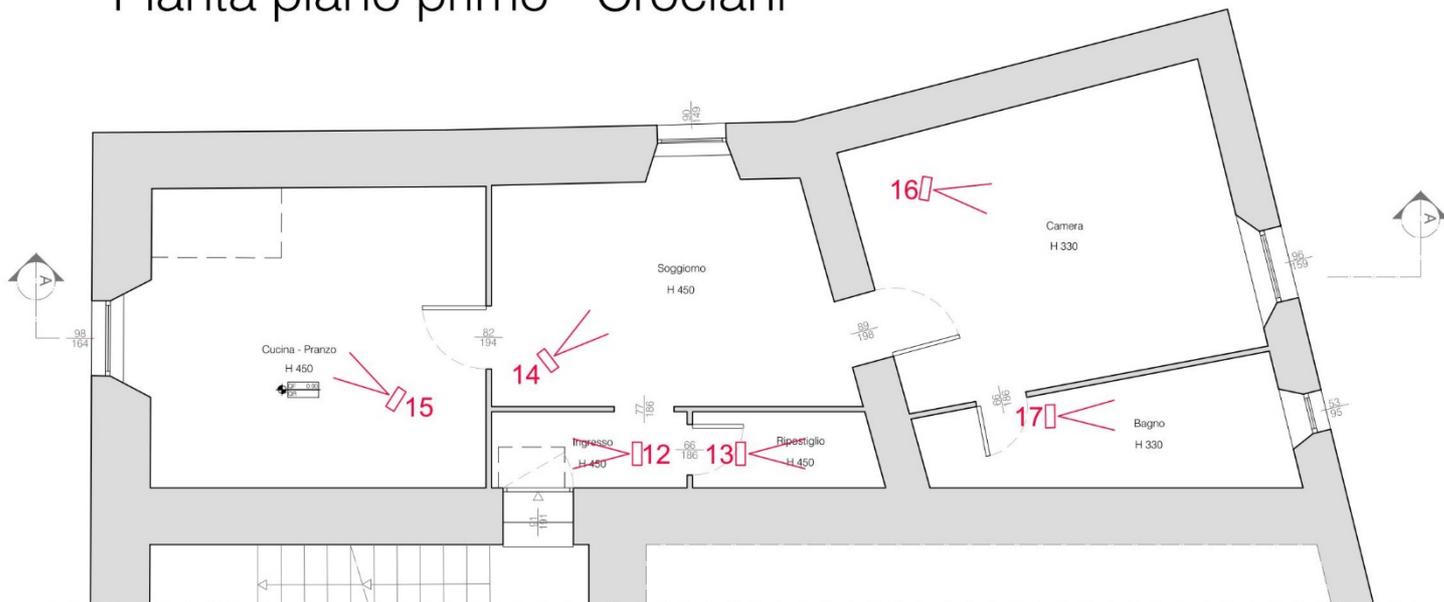
Pianta piano primo - Crociani

L'appartamento si sviluppa in pianta per circa 83 mq di superficie lorda al livello del piano abitabile e 50 mq nel piano sottotetto e, pur avendo l'accesso dall'ingresso condominiale del palazzo storico limitrofo, è completamente racchiuso all'interno del fabbricato costruito *ex-novo* dopo il crollo della Sede della Società Operaia.

Gli ambienti interni dell'appartamento sono caratterizzati da finiture in intonaco di gesso e cemento tinteggiato con colori chiari su tutte le pareti che a causa della mancata manutenzione presentano ammaloramenti diffusi. Le tramezzature sono costituite da tavelloni murati verticalmente anch'essi intonacati.

I solai, del *tipo piano*, presentano una struttura realizzata con profili in acciaio e tavelloni in laterizio intonacati all'intradosso e tinteggiati di bianco.

La finitura del pavimento è realizzata con mattonelle in cotto risalenti presumibilmente all'anno di costruzione e reintegrata con elementi di recente fattura. Gli infissi interni sono stati realizzati in legno massello e compensato per poi essere tinteggiati. L'impianto di riscaldamento è costituito da una stufa a legna e un camino presenti rispettivamente nella zona notte e nella zona giorno.

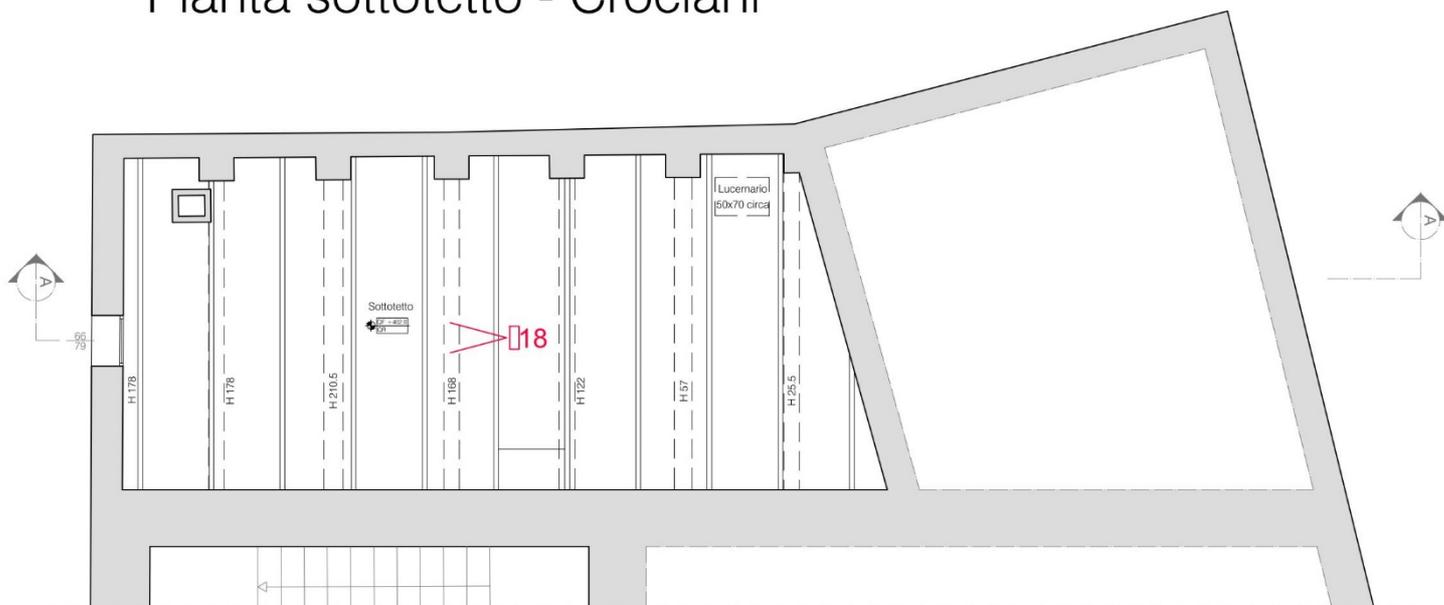
Pianta sottotetto - Crociani

La copertura all'intradosso si presenta a doppia orditura lignea, con travi in legno massello di diverse sezioni ed essenze (castagno e pioppo) e travetti in castagno, sormontata da tavelloni in laterizio murati con malta cementizia. Le strutture sia dei solai che della copertura risultano fatiscenti e presentano segni di cedimento e fragilità degli elementi visibili sia nelle fessurazioni dell'intonaco sia nell'inflessione dei solai stessi, sia nella puntellatura e nell'inflessione degli elementi lignei della copertura.
