STUDIO TECNICO ASSOCIATO
GEOM. COVIELLO COSIMO
GEOM. COVIELLO ALFONSO

**OGGETTO: RICHIESTA SCHEDATURA FABBRICATI ART. 19 PUNTO 7 PIANO OPERATIVO
VIGENTE DEL COMUNE DI MONTEPULCIANO**

LOCALITA' **ABBADIA**

VIA **DEI GREPPI N. 34**

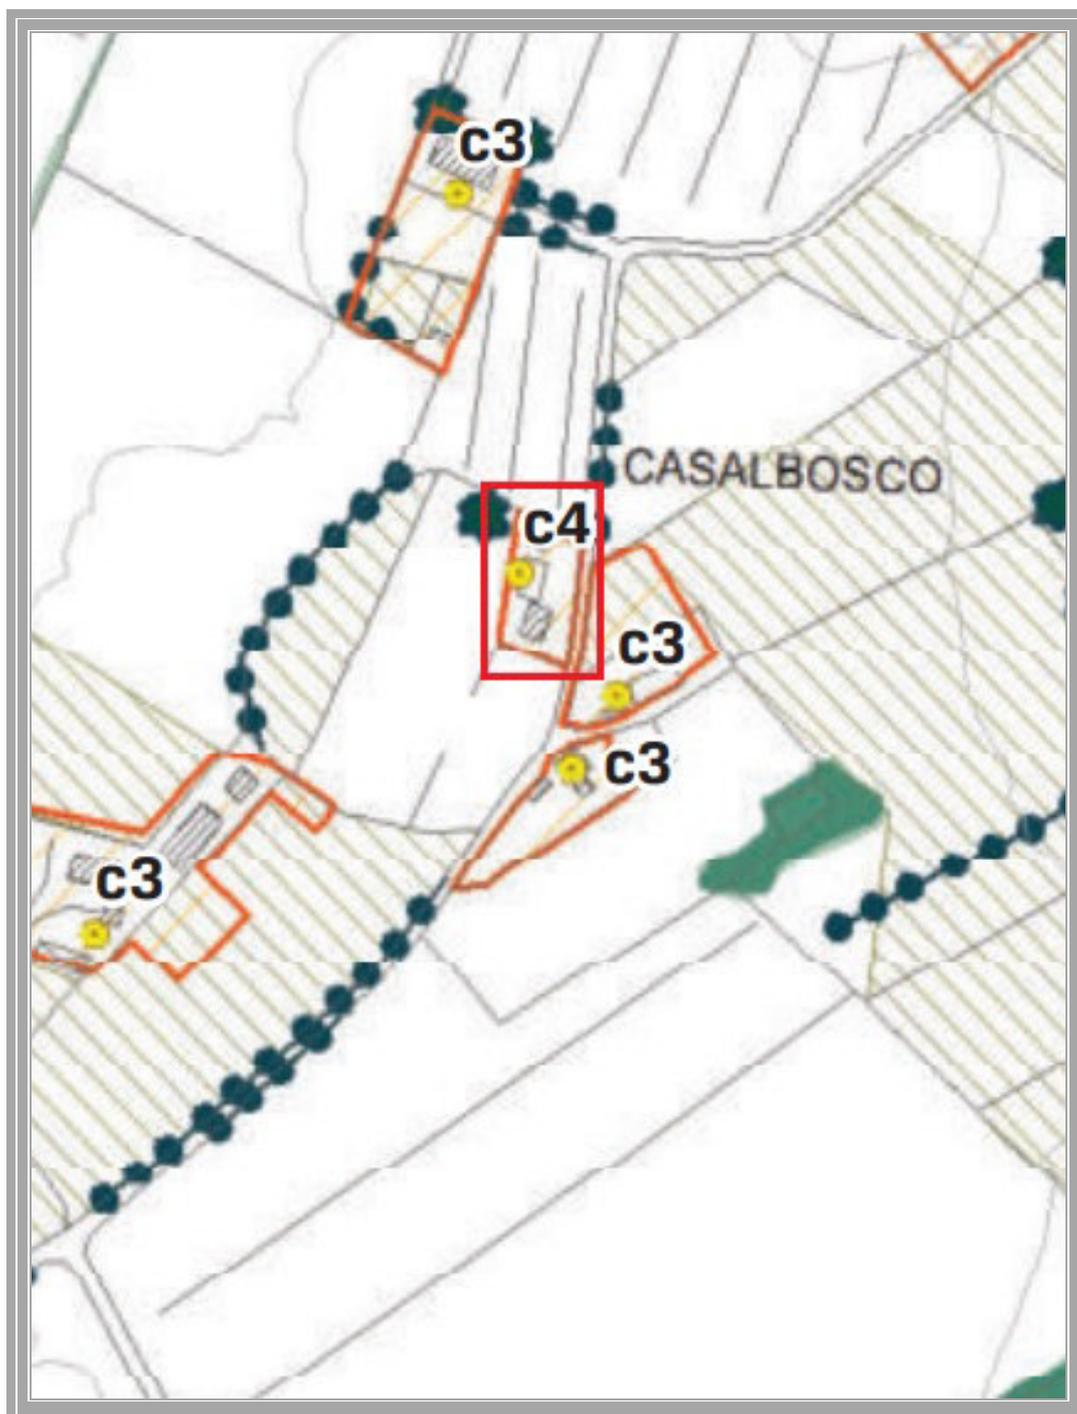
Piano Operativo Comune di Montepulciano
Disciplina del territorio rurale – Tavola 01

Il complesso edilizio ricade in area urbanisticamente distinta da con la simbologia C4
"Edifici di recente costruzione o di scarso valore documentale"

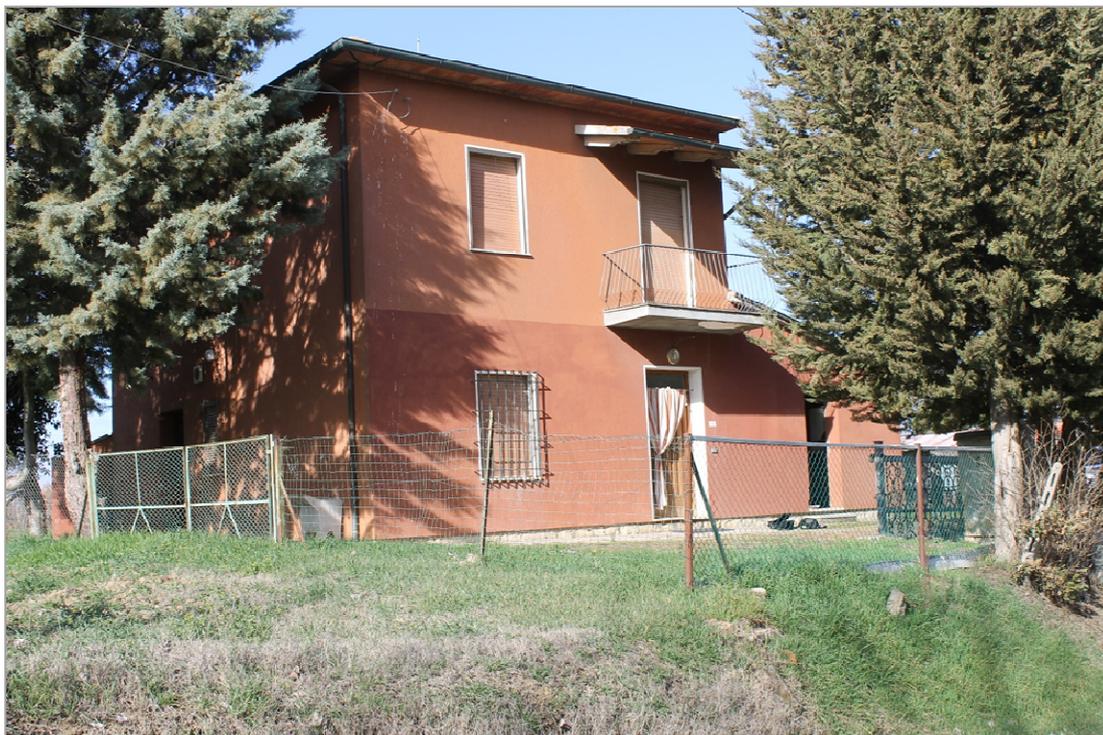
Foto 1 – Fabbricato principale

Come si evince dalla foto il fabbricato principale non ha le caratteristiche documentali per essere censito nella categoria C4 poiché costruzione atipica per la zona, ex edificio rurale realizzato a ridosso della strada e senza alcun elemento di pregio o caratteristico del contesto agricolo della zona

– che venga attribuita al fabbricato principale **la classe C5**, *“Edifici di valore documentale nullo: edifici o complessi di edifici eterogenei, quali edifici strumentali alle attività agricole recenti (annessi e accessori), o tipologicamente incongrui con il contesto ed edifici produttivi specialistici, commerciali, artigianali e magazzini di valore documentale nullo”* **o comunque mantenuta la classe C4 ma con la possibilità di demolizione e ricostruzione dell'intero edificio meno “limitativa” rispetto collocazione, sagoma e ingombro planivolumetrico in quanto l'intervento proposto andrebbe a riqualificare significativamente l'organismo edilizio esistente, rendendolo idoneo alle costruzioni tradizionali e tipiche della zona.**

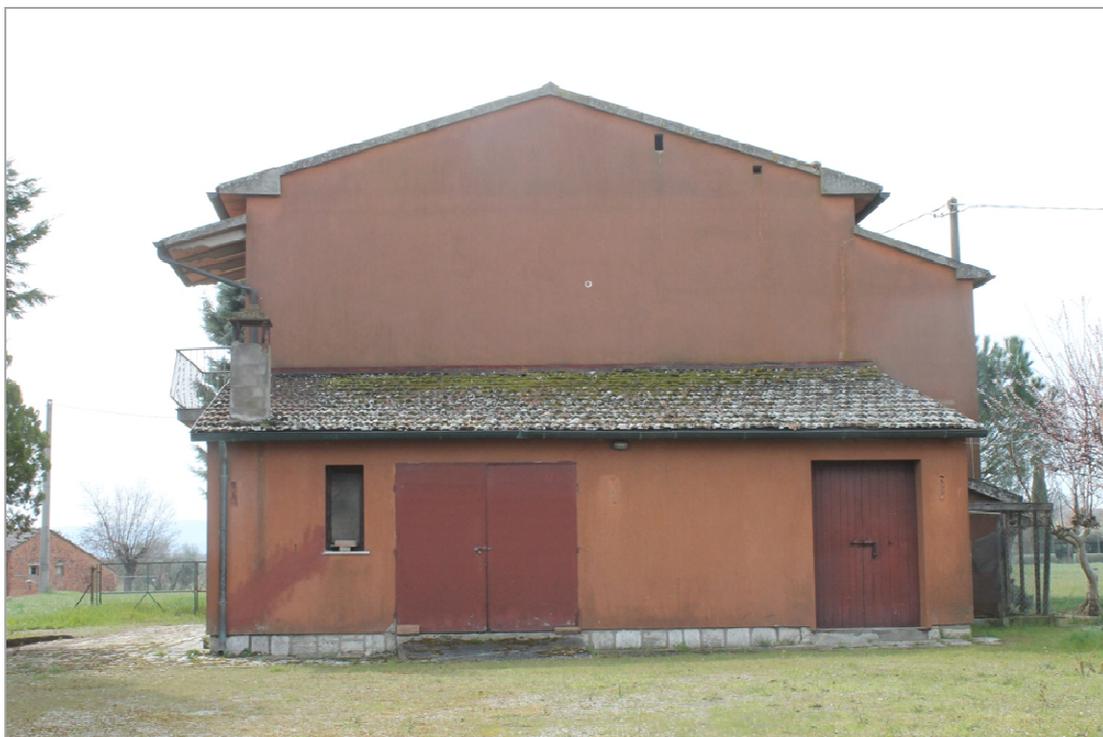
Foto 2 – Fabbricato principale

Come si evince dalla foto il fabbricato principale non ha le caratteristiche documentali per essere censito nella categoria C4 poiché costruzione atipica per la zona, ex edificio rurale realizzato a ridosso della strada e senza alcun elemento di pregio o caratteristico del contesto agricolo della zona

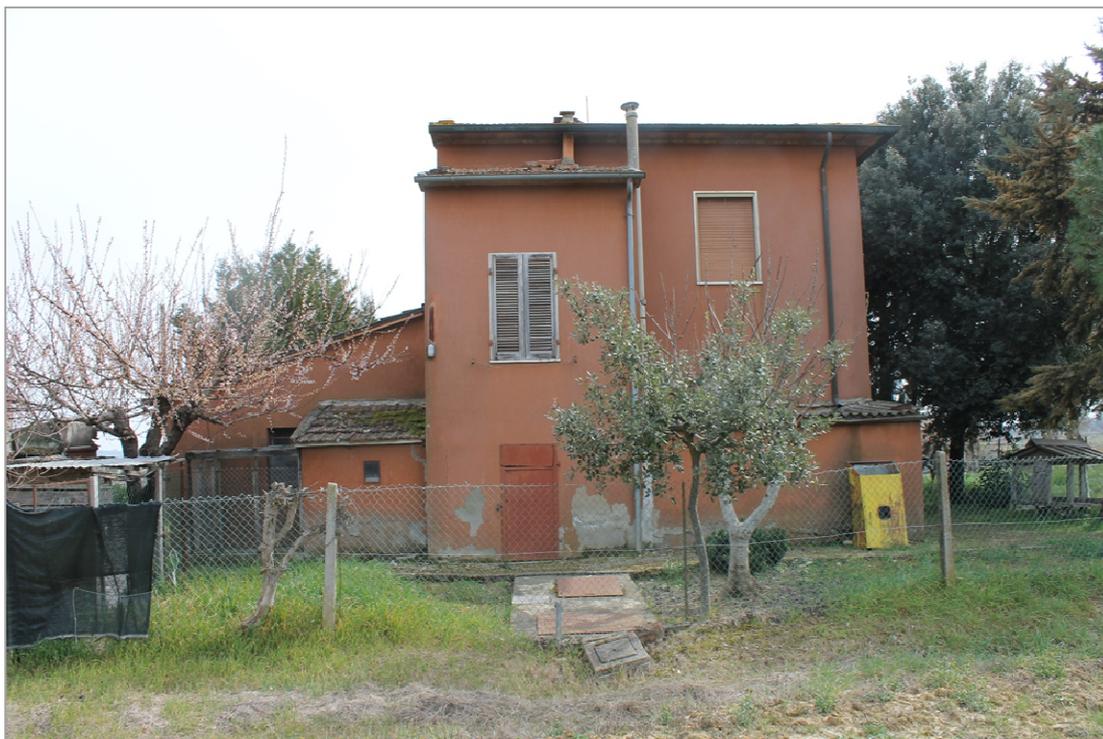
Foto 3 – Fabbricato principale

Come si evince dalla foto il fabbricato principale non ha le caratteristiche documentali per essere censito nella categoria C4 poiché costruzione atipica per la zona, ex edificio rurale realizzato a ridosso della strada e senza alcun elemento di pregio o caratteristico del contesto agricolo della zona

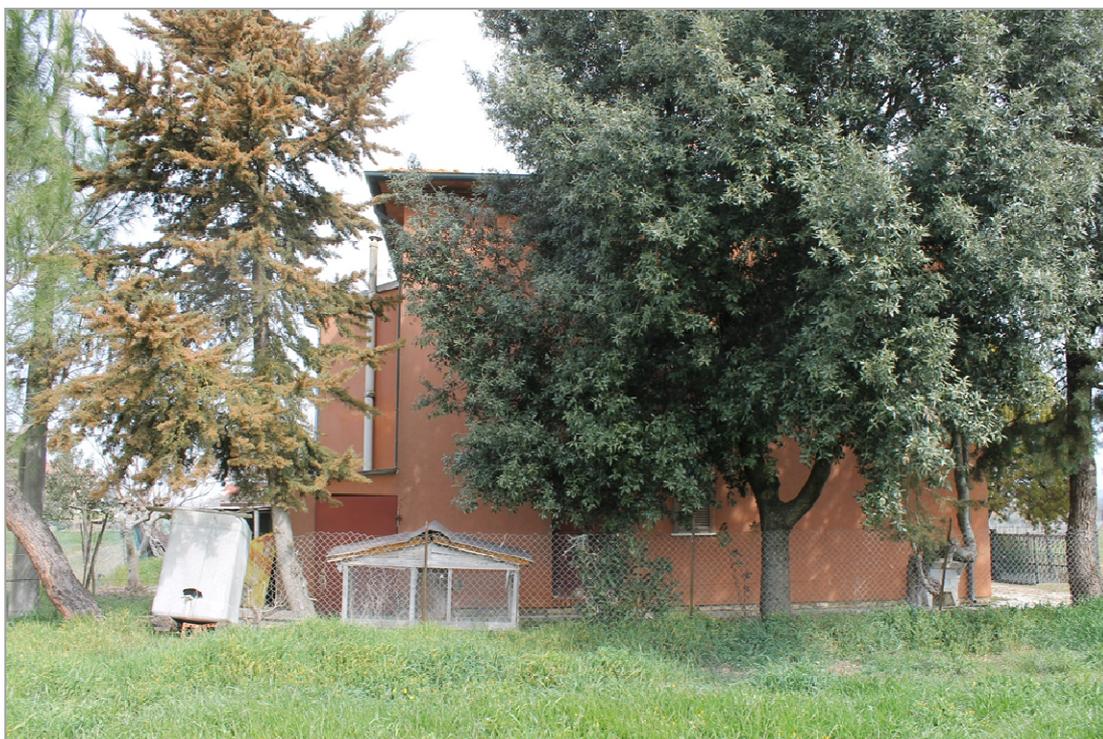
Foto 4 – Fabbricato principale

Come si evince dalla foto il fabbricato principale non ha le caratteristiche documentali per essere censito nella categoria C4 poiché costruzione atipica per la zona, ex edificio rurale realizzato a ridosso della strada e senza alcun elemento di pregio o caratteristico del contesto agricolo della zona

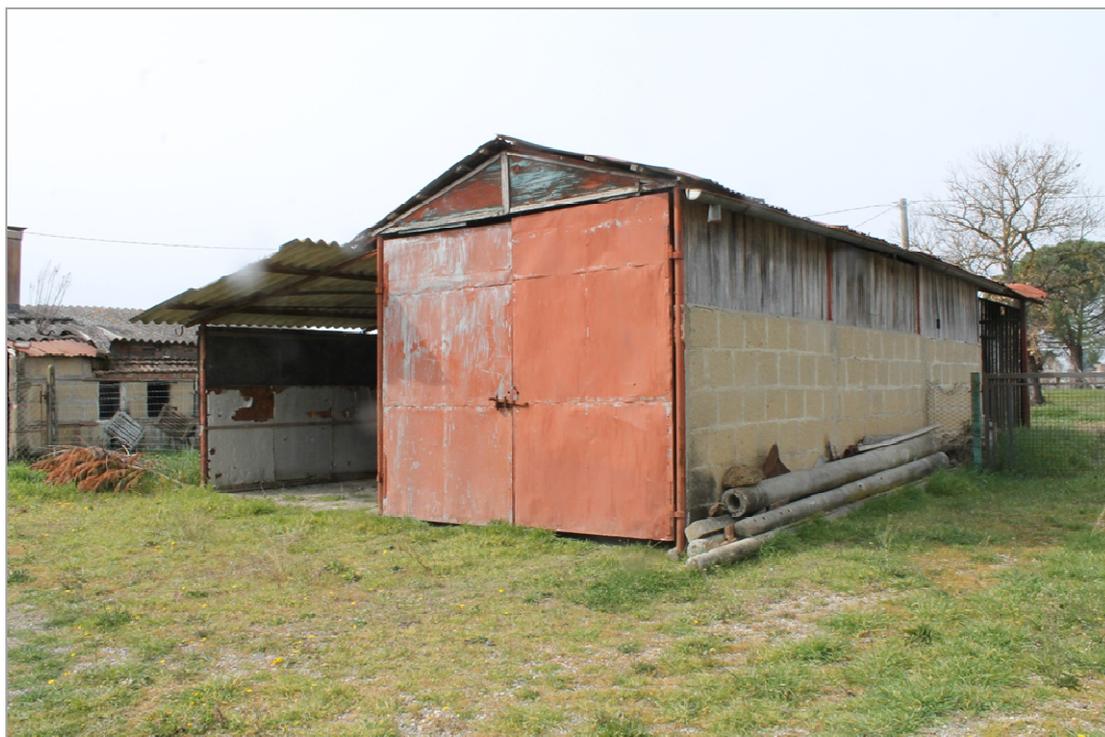
Foto 5 – Annesso pertinenziale (identificato in Estratto di Mappa Catastale con il n. 3)
Come si evince dalla foto l'annesso pertinenziale ha valore documentale nullo, poiché ex edificio strumentale all'attività agricola e tipologicamente incongruo con il contesto poiché realizzato con materiali inadeguati per il contesto in cui è posto (strutture in ferro, coperture in lamiera ondulata, strutture in blocchi di cemento e/o laterizio faccia vista).

– che venga attribuita a tutti gli annessi pertinenziali edificati in corpo staccato dal fabbricato principale **la classe C5**, *“Edifici di valore documentale nullo: edifici o complessi di edifici eterogenei, quali edifici strumentali alle attività agricole recenti (annessi e accessori), o tipologicamente incongrui con il contesto ed edifici produttivi specialistici, commerciali, artigianali e magazzini di valore documentale nullo”*.

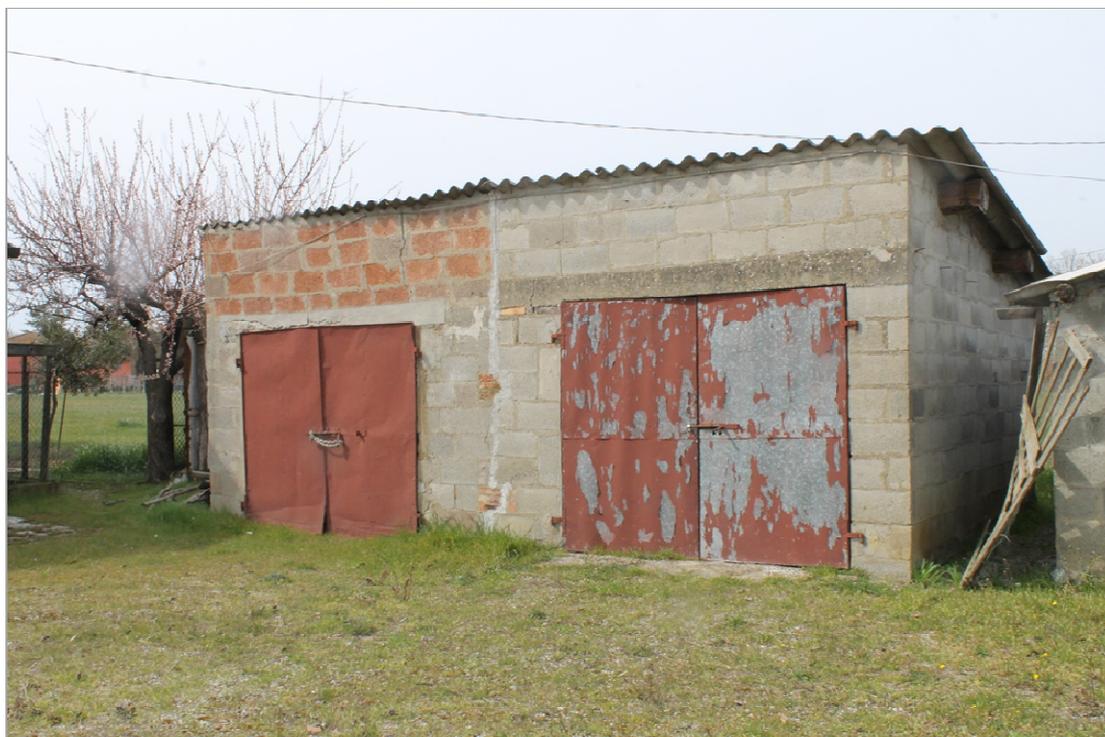
Foto 6 – Annesso pertinenziale (identificato in Estratto di Mappa Catastale con il n. 1)
Come si evince dalla foto l'annesso pertinenziale ha valore documentale nullo, poiché ex edificio strumentale all'attività agricola e tipologicamente incongruo con il contesto poiché realizzato con materiali inadeguati per il contesto in cui è posto (coperture in lamiera ondulata, strutture in blocchi di cemento e/o laterizio faccia vista).

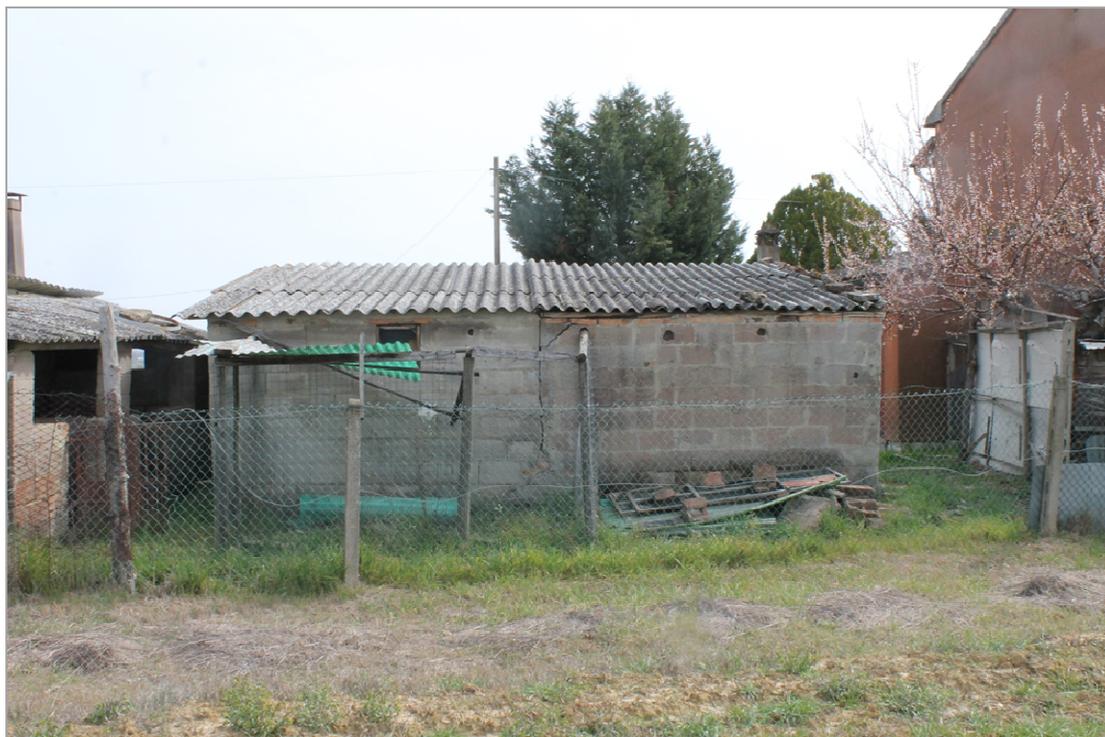
Foto 7 – Annesso pertinenziale (identificato in Estratto di Mappa Catastale con il n. 2)
Come si evince dalla foto l'annesso pertinenziale ha valore documentale nullo, poiché ex edificio strumentale all'attività agricola e tipologicamente incongruo con il contesto poiché realizzato con materiali inadatti per il contesto in cui è posto (strutture in ferro, coperture in lamiera ondulata, strutture in blocchi di cemento e/o laterizio faccia vista).

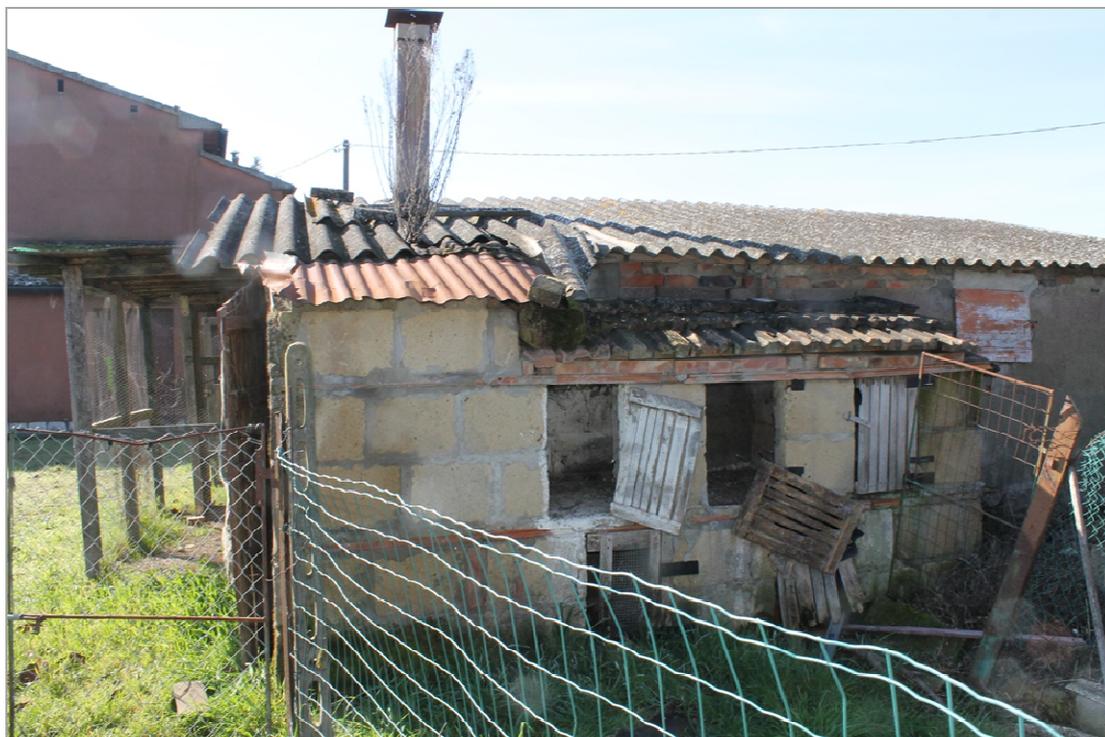
Foto 8 – Annesso pertinenziale (identificato in Estratto di Mappa Catastale con il n. 2)
Come si evince dalla foto l'annesso pertinenziale ha valore documentale nullo, poiché ex edificio strumentale all'attività agricola e tipologicamente incongruo con il contesto poiché realizzato con materiali inadatti per il contesto in cui è posto (coperture in lamiera ondulata, strutture in blocchi di cemento e/o laterizio faccia vista).

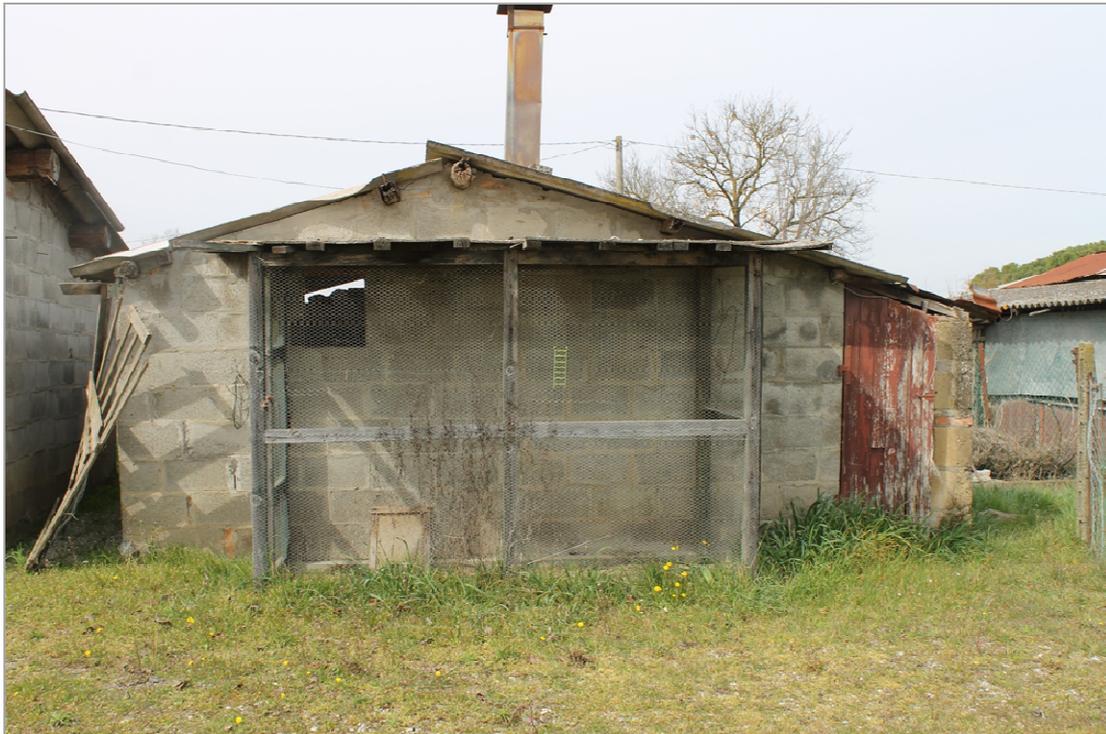
Foto 9 – Annesso pertinenziale (identificato in Estratto di Mappa Catastale con il n. 2)

Come si evince dalla foto l'annesso pertinenziale ha valore documentale nullo, poiché ex edificio strumentale all'attività agricola e tipologicamente incongruo con il contesto poiché realizzato con materiali inadeguati per il contesto in cui è posto (coperture in lamiera ondulata, strutture in blocchi di cemento e/o laterizio faccia vista).
