**RICHIESTA DI CLASSIFICAZIONE DEL PATRIMONIO
RURALE PER FABBRICATO RURALE POSTO**

IN MONTEPULCIANO - VIA DELLE PIETROSE

FOGLIO 75 P.LLA 55 - FABBRICATO 2

RELAZIONE TECNICA DESCRITTIVA

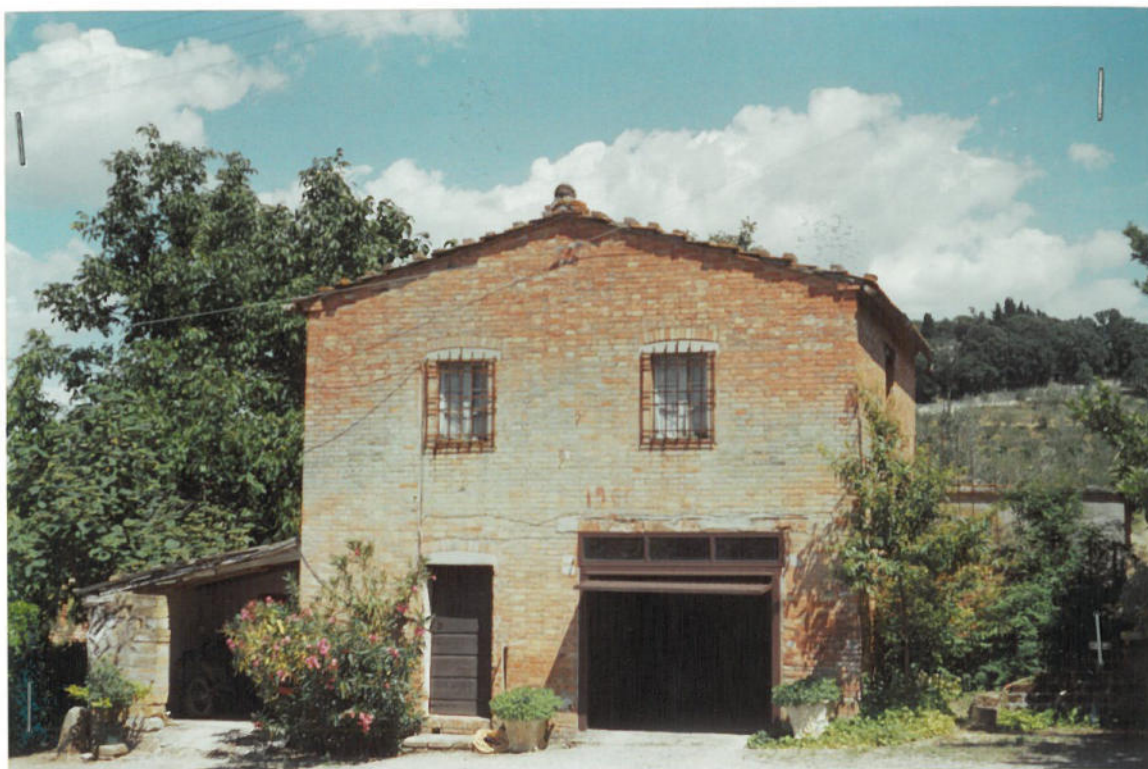
FOTO N° 1 - Fronte

CONSIDERATO CHE Sono state reperite le fotografie dello stato dell'immobile prima della ristrutturazione dei primi anni 2000, ivi allegate: si osserva in particolare, oltre al generale stato di abbandono, **l'originario uso come "fondi agricoli" dei locali al piano terreno ed i materiali di scarso valore utilizzati per i corpi laterali** (tufo e blocchi di cemento, lamiera per la copertura), **probabilmente almeno parzialmente ricostruiti o rivestiti** durante la ristrutturazione degli anni 2000 e quindi **profondamente alterati anche introducendo elementi poco congrui con il contesto rurale** (es. terrazza in luogo del pianerottolo di sbarco della vecchia scala laterale sul lato destro)

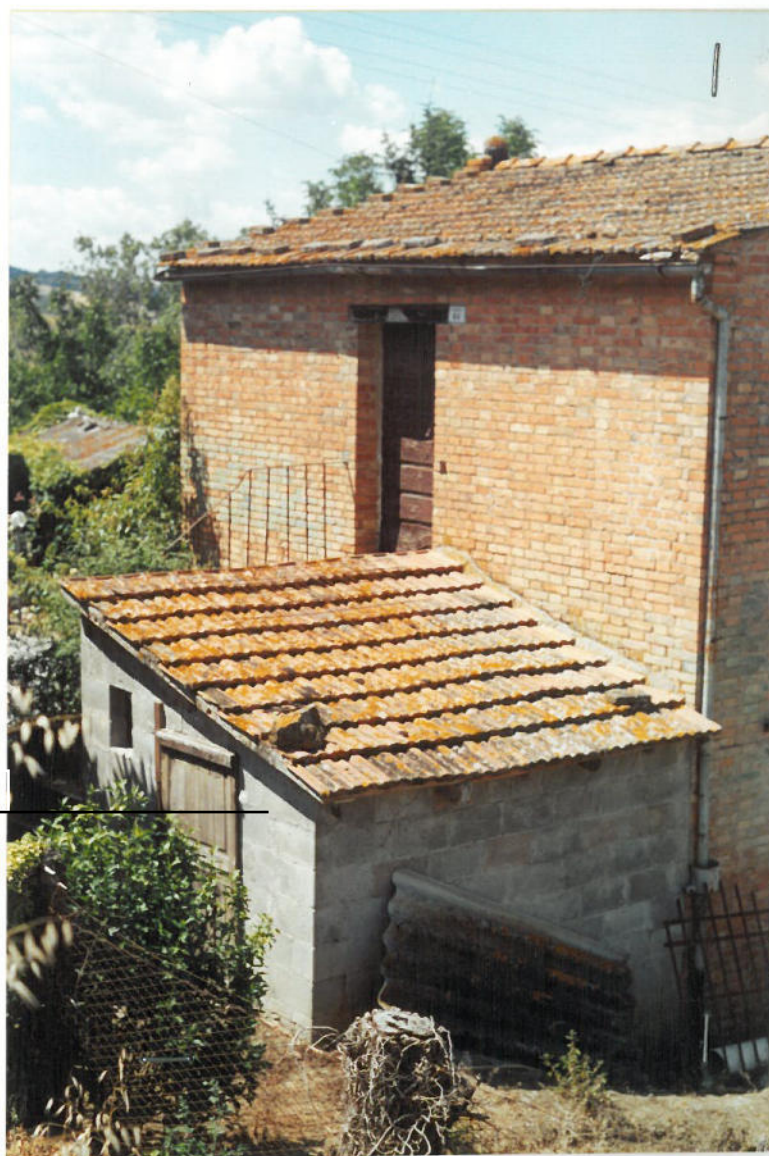
FOTO N° 2 - Lato destro

- RITENUTO CHE **L'attribuzione della classe C3 volesse invece consentire il superamento di tali limitazioni, anche in considerazione che il fabbricato non presenta alcun carattere di particolare valore, se non parzialmente tipologico, anzi sono evidenti alcuni elementi formali non tradizionali o di poco pregio** come la stessa tessitura muraria, gli infissi con ferrature dorate, manto di copertura in marsigliesi e terrazza sul lato destro, oltre a corpi laterali addossati e non originali come descritto di seguito.

BLOCCHI DI CEMENTO VIBRATO

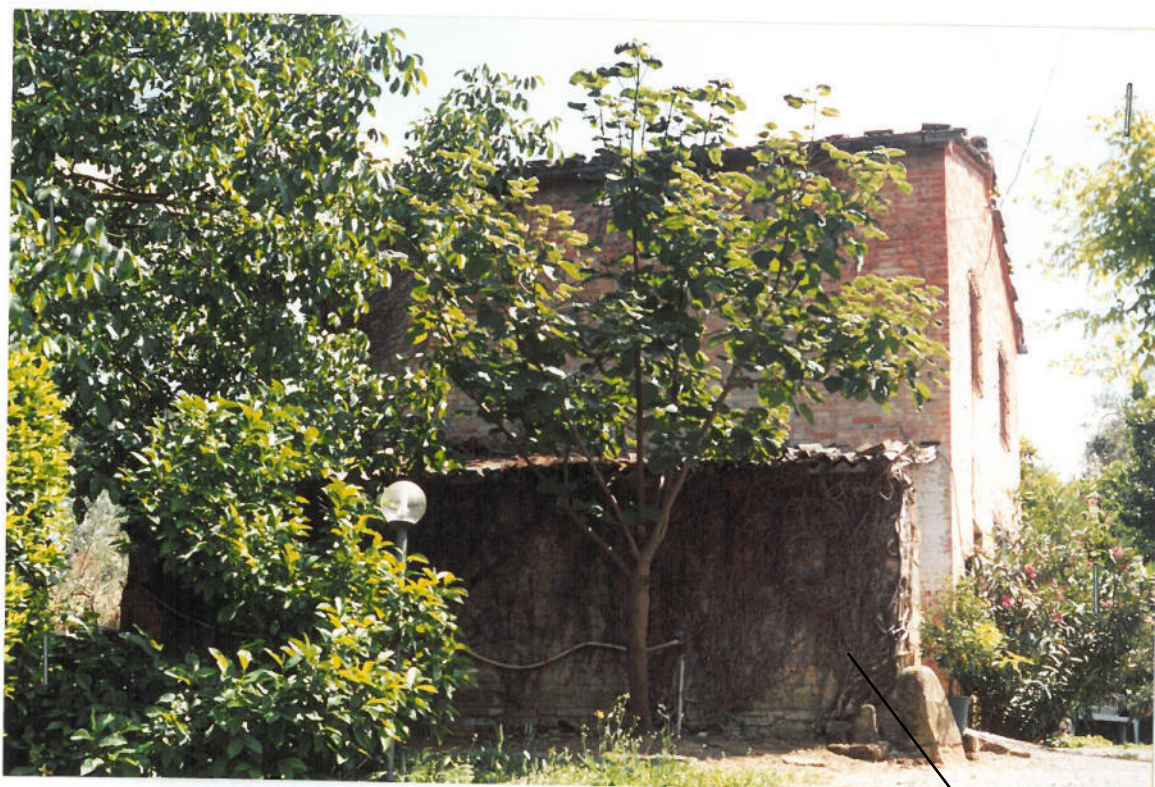
FOTO N° 4 - Lato sinistro

BLOCCHI DI CEMENTO VIBRATO O TUFO
COPERTURA IN LAMIERA O ETERNIT
