RELAZIONE TECNICA INTEGRATIVA

Oggetto: INTEGRAZIONI A RICHIESTA MODIFICA SCHEDATURA DI N. 2 EDIFI PERTINENZIALI
PODERE BOSCHI PROT. 18251 DEL 17/05/2022

Ubicazione: Montepulciano, via di Montenero, 18 – Frazione Acquaviva

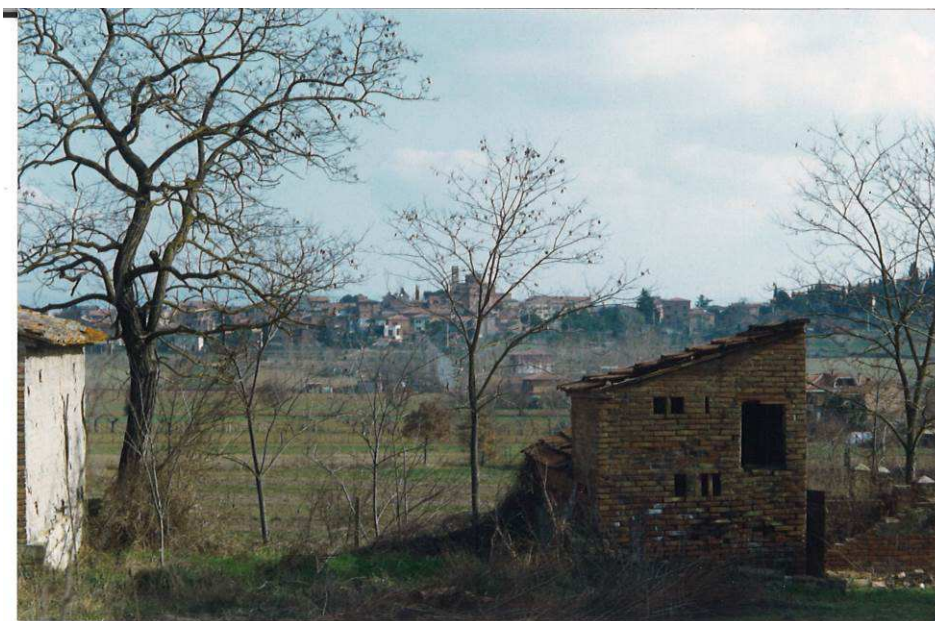
Consistenza ante opera- anno 1990.

La consistenza originaria era formata da un piccolo stallino ed un magazzino separati da una concimaia, entrambi in condizioni precarie e senza particolare qualità o pregio architettonico.

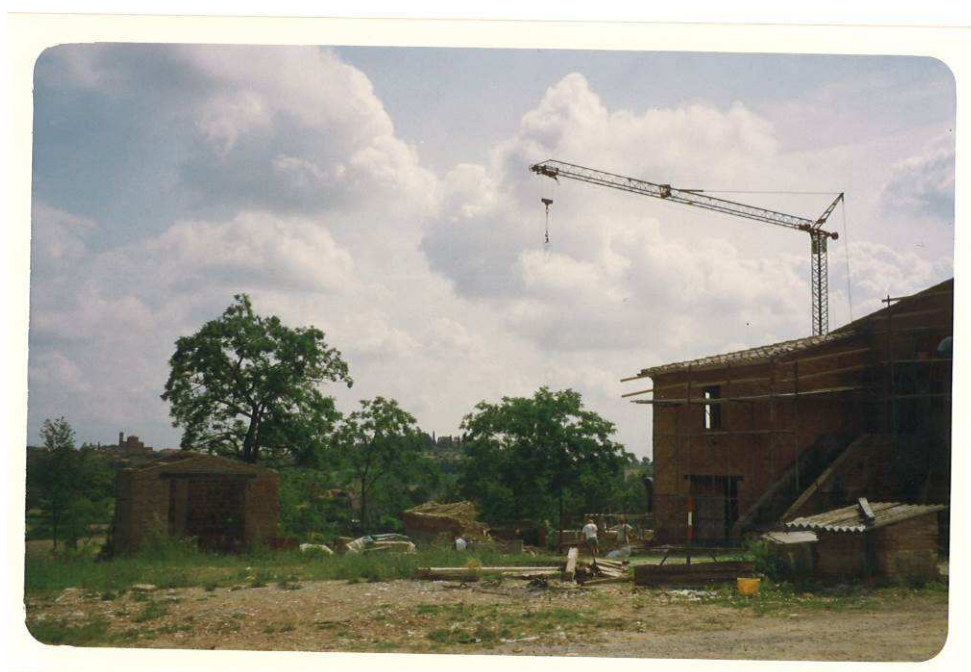
Prima fase di cantiere (1993) – magazzino e stallino in fase di demolizione

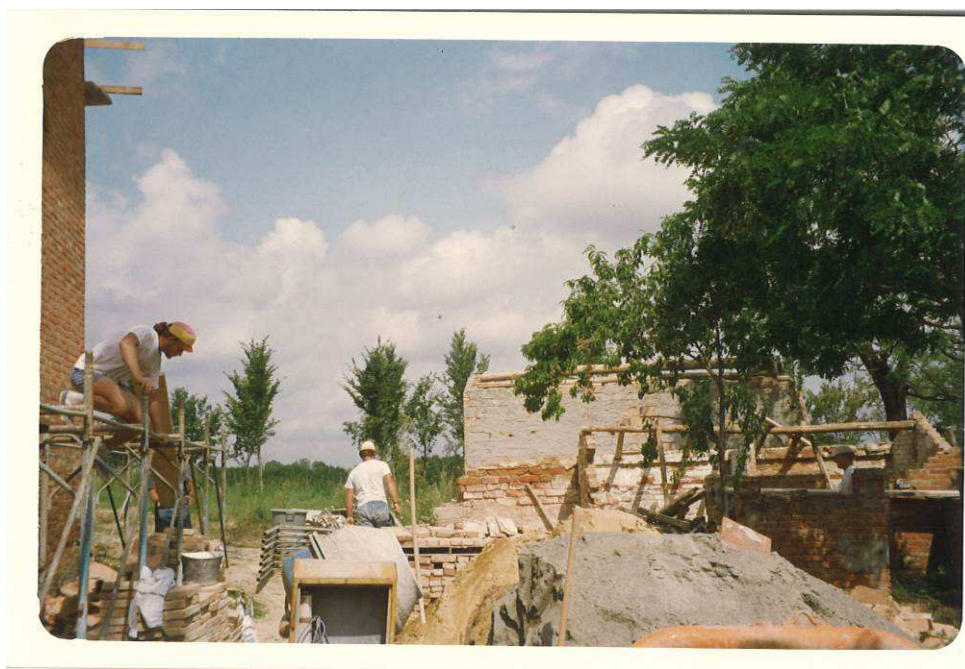
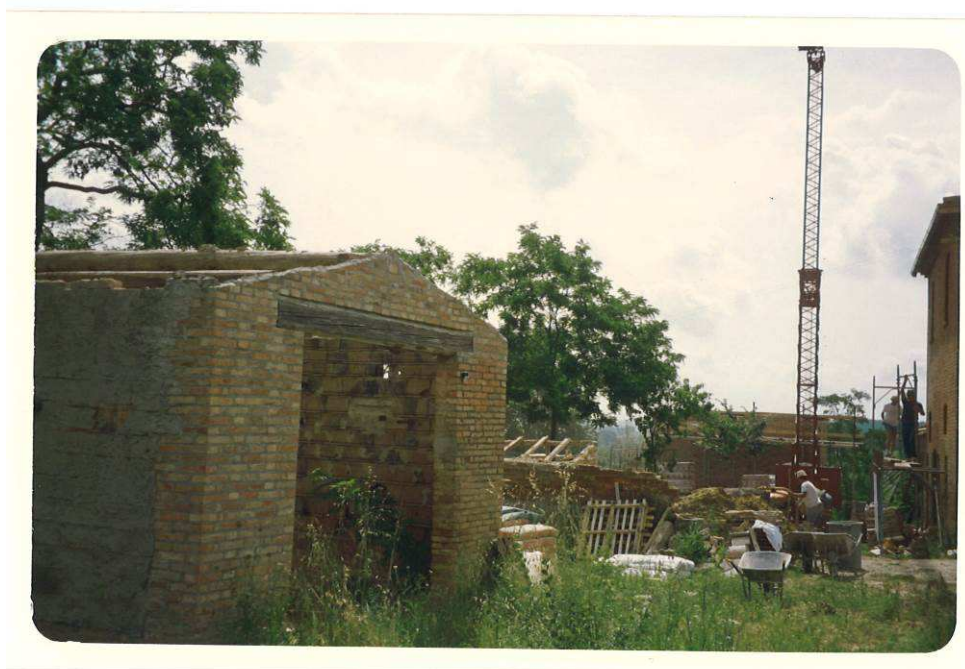
magazzino e stallino in fase di demolizione (1993)

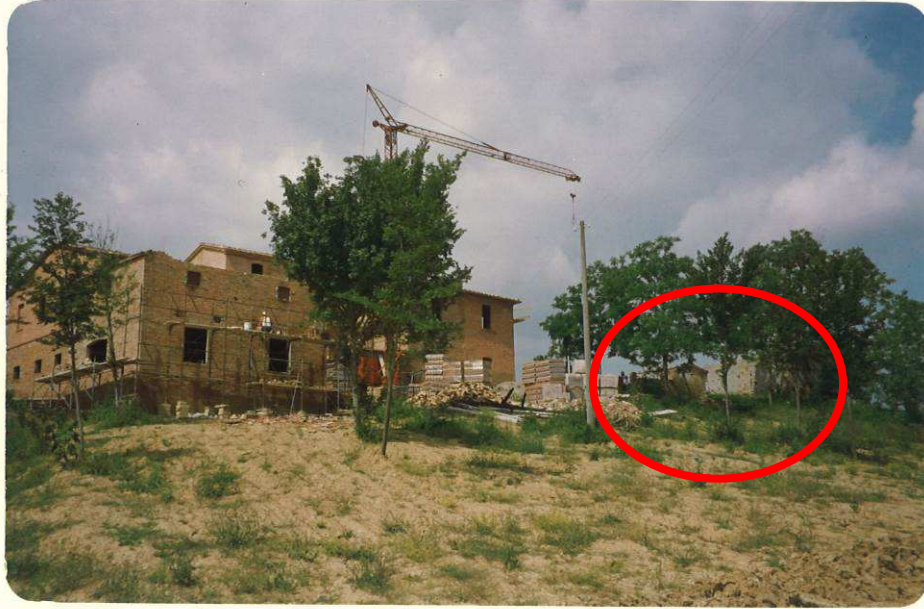
Fase di cantiere – magazzino e stallino in demolizione (1993)

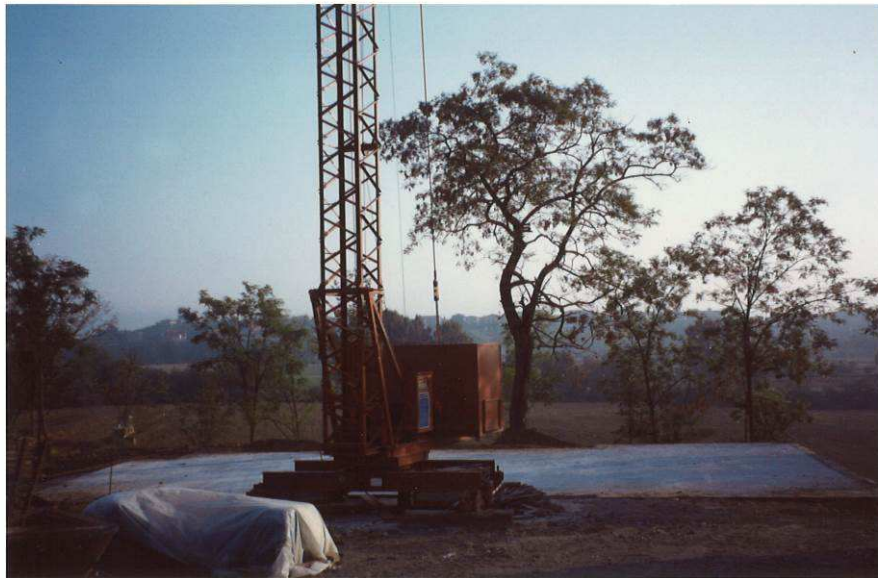
Fase di cantiere – al posto del magazzino e dello stallino è stata eseguita la platea per la successiva edificazione della nuova struttura (1993)

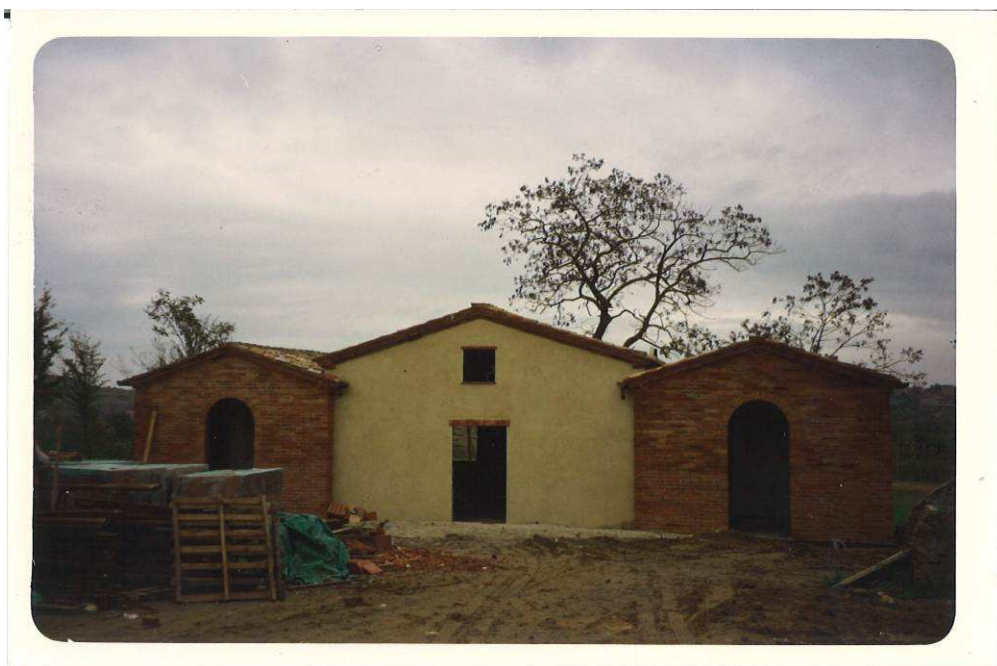
Consistenza finale – fronte (1993)

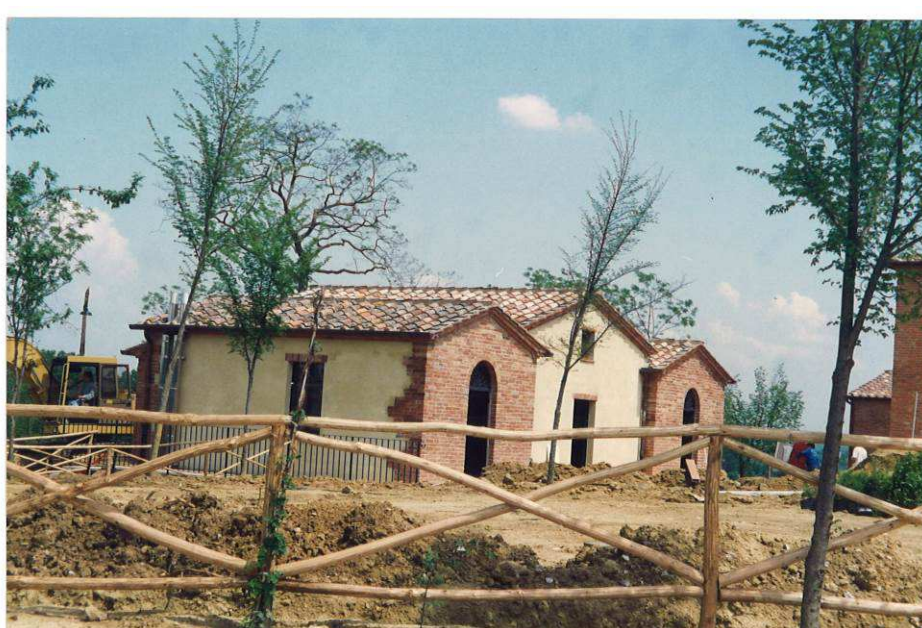
Consistenza finale – prospetto laterale e frontale (1993)

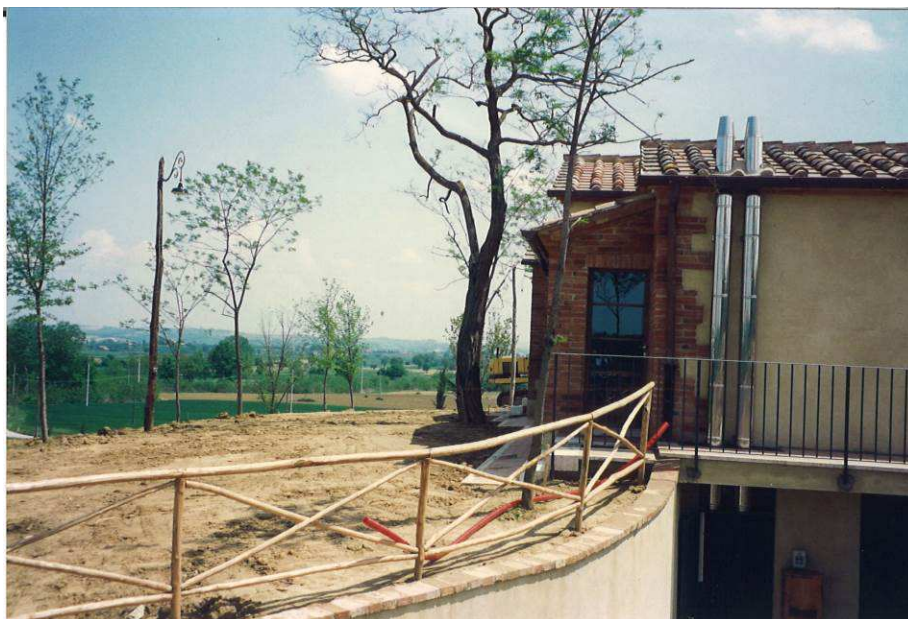
Consistenza finale – prospetto laterale (1993)

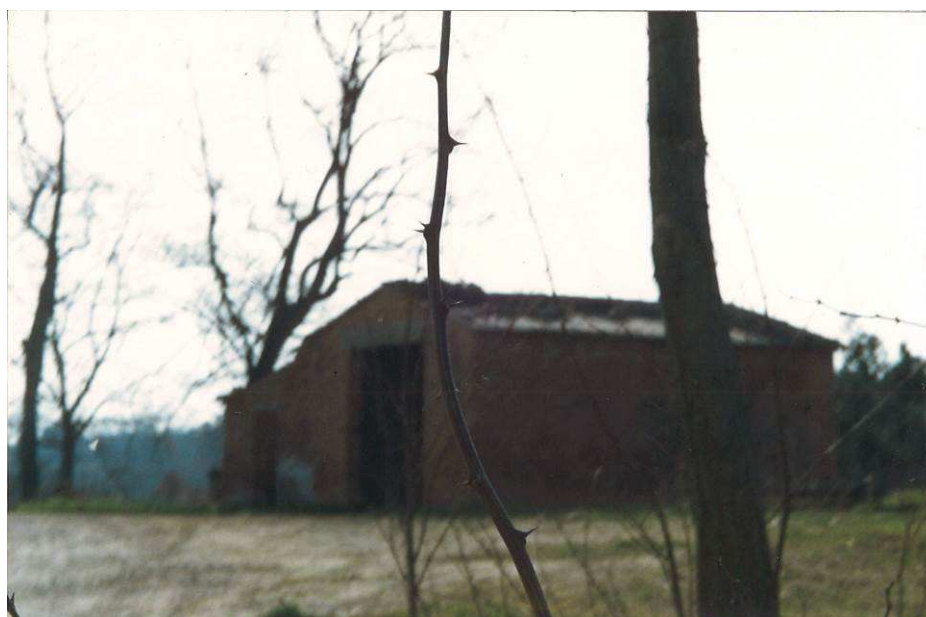
Stato ante opera - 1990

Originariamente si trattava di una rimessa in muratura senza caratteristiche di pregio, mutata nel tempo molte volte anche durante la nuova costruzione.

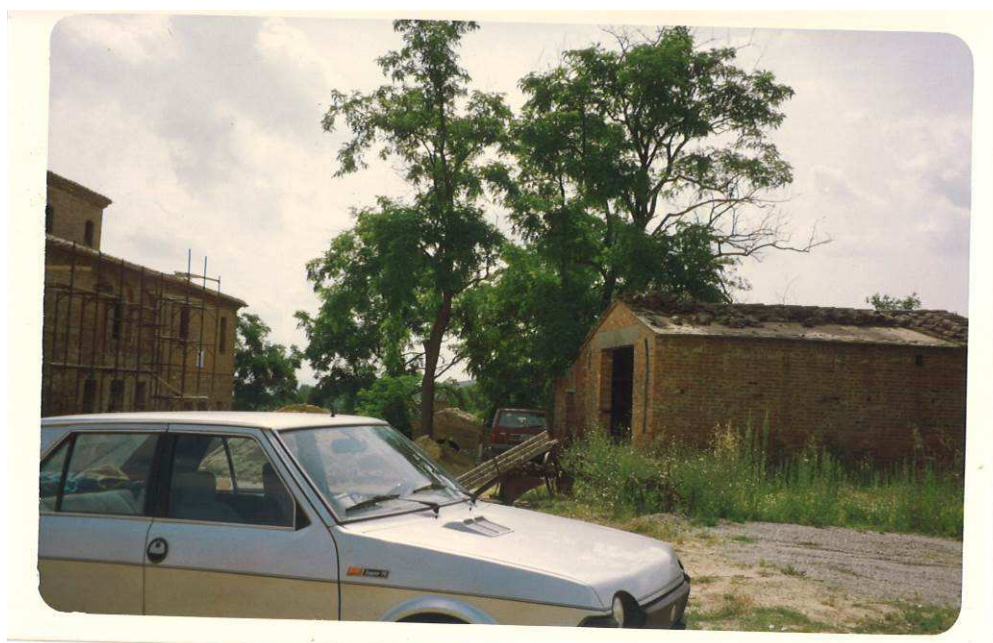
Fase di cantiere (1993) – viene smantellato il manto di copertura

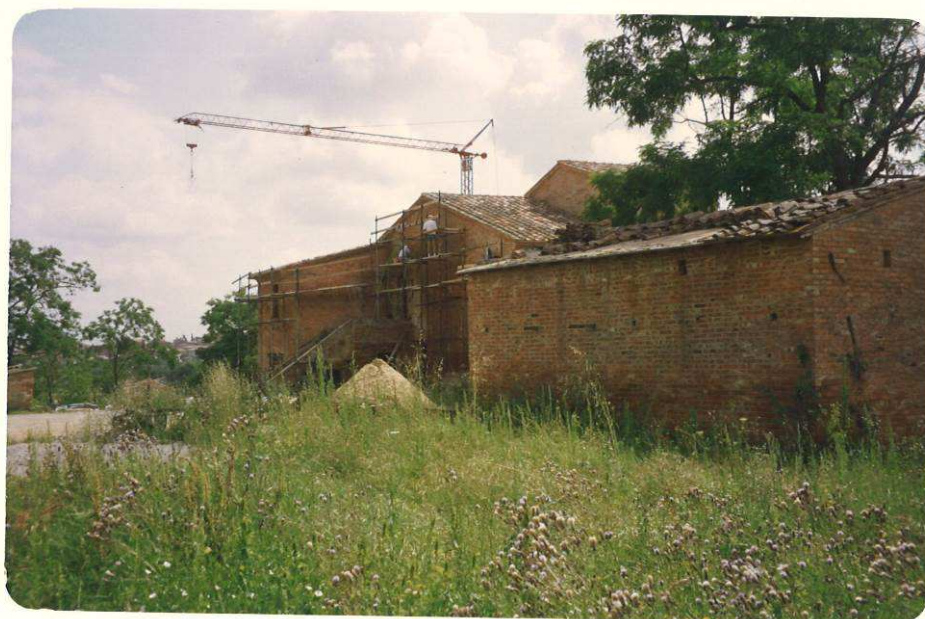
Fase di cantiere (1993) – viene smantellato il manto di copertura

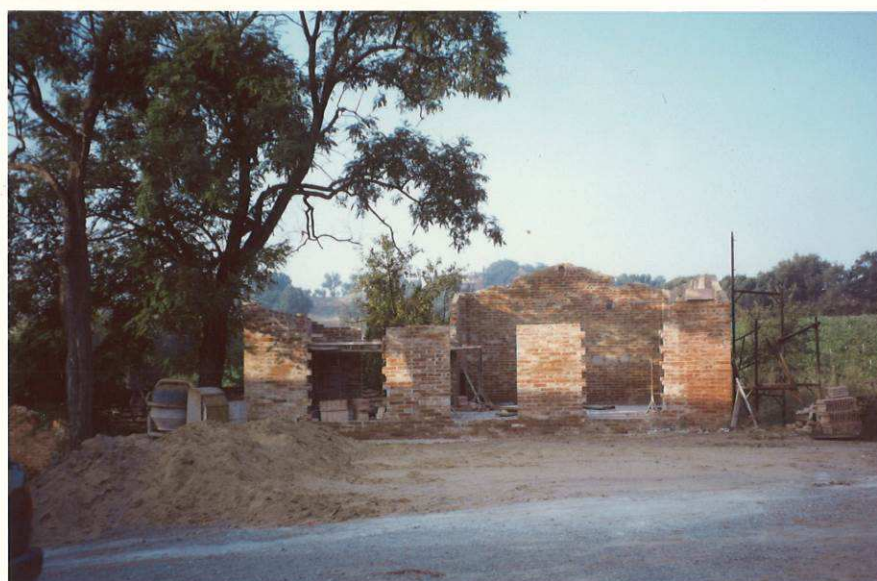
Fase di cantiere (1993) – demolizione

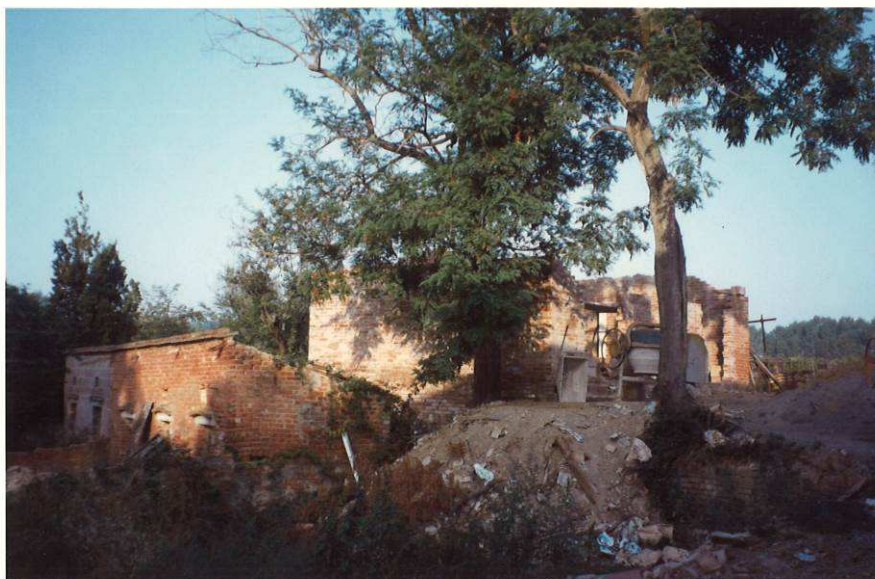
Fase di cantiere (1993) – nella foto si evince anche l’annesso sottostante destinato a stallini che in seguito alla ristrutturazione è stato anch’esso profondamente trasformato ed al quale il Piano Operativo ha attribuito in maniera corretta la categoria di intervento c4.

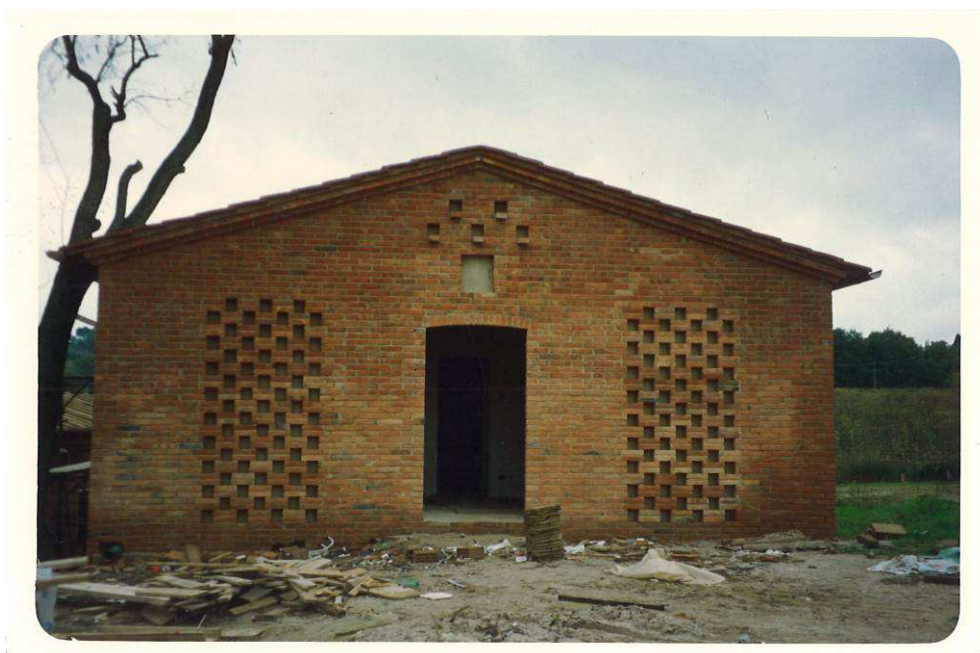
Configurazione definitiva a fine lavori (1993)
