**RELAZIONE DI FATTIBILITA' GEOLOGICA
INERENTE UN PIANO ATTUATIVO
NELLA LOTTIZZAZIONE IL CASTAGNETO**

PAGLIAI RENATA

LOC. SANT'ALBINO
MONTEPULCIANO (SI)

GENNAIO 2018

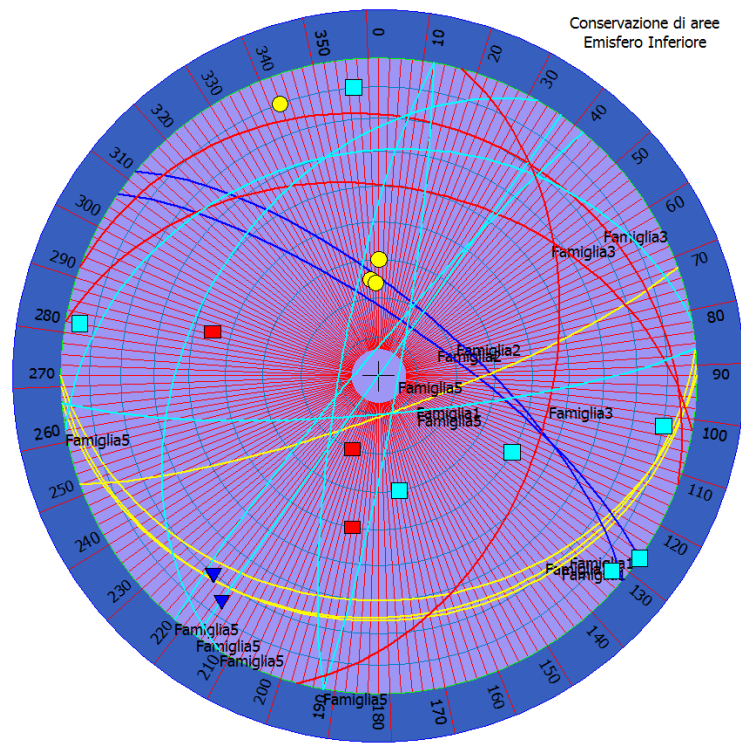
Rottura lungo l'intersezione tra il piano 2 e il piano 5

Rottura lungo l'intersezione tra il piano 2 e il piano 6

ROTTURA LUNGO IL PIANO: 2

Lo scopo del test di Markland è quello di quantificare la possibilità della rottura di un cuneo di roccia nel quale lo scorrimento avviene lungo la linea di intersezione di due discontinuità planari.

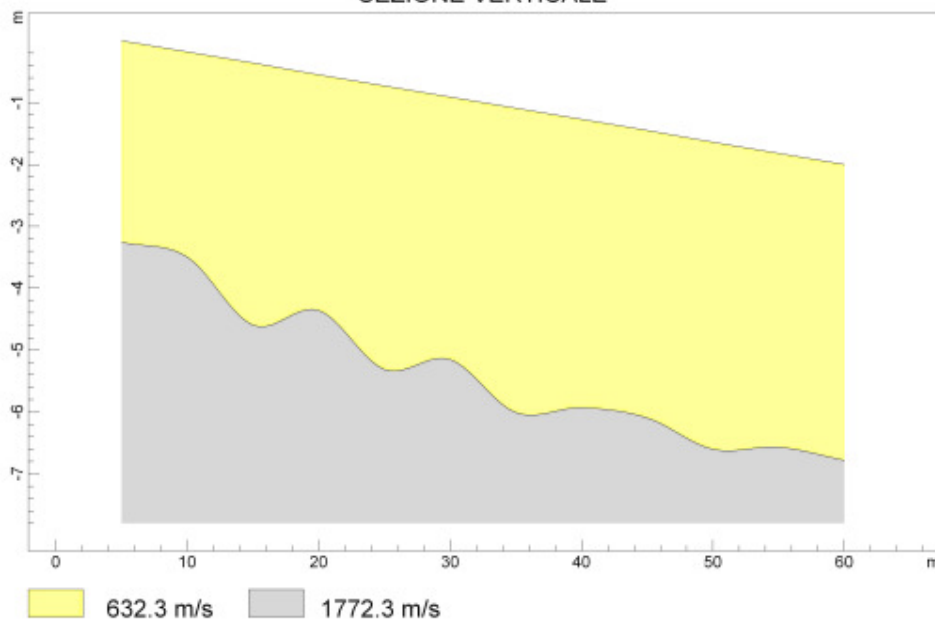
SEZIONE VERTICALE

Con tali valori il terreno di fondazione risulta appartenente alla **categoria A**

I dati ottenuti hanno permesso di definire che il sottosuolo dell'area di indagine è piuttosto omogeneo e la suddivisione in due orizzonti principali (secondo l'analisi delle domocrone delle onde P).
