### **Relazione Tecnica Descrittiva**

**relativa alla richiesta di Nuova Classificazione in "Classe C4", con specifica della data di ricostruzione e relative caratteristiche dell'attuale struttura dell'immobile sito in Comune di Montepulciano, Via di San Bartolomeo nc. 1.**

**Proprietà : Pagliai Giancarlo - Pagliai Giacomo**

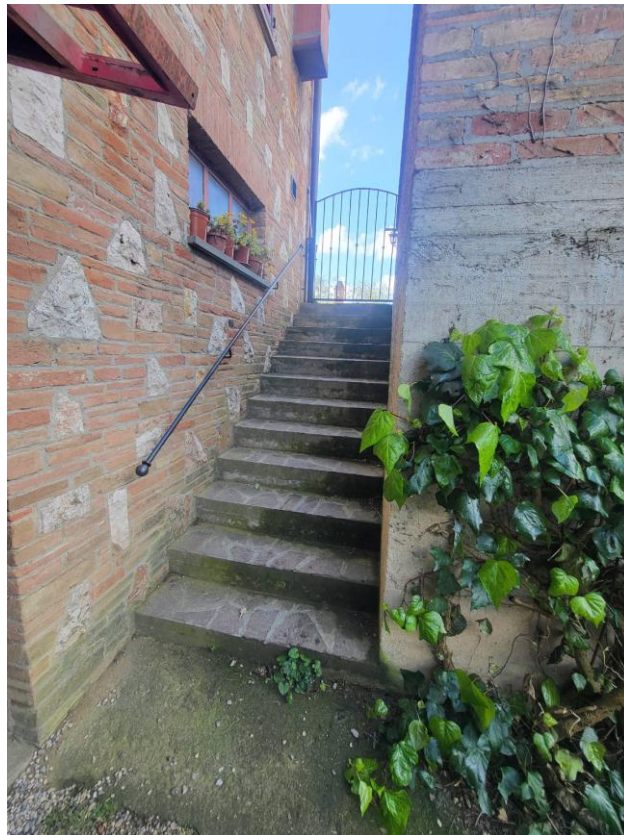
Scale di collegamento dal piano seminterrato al piano terreno in aderenza al garage

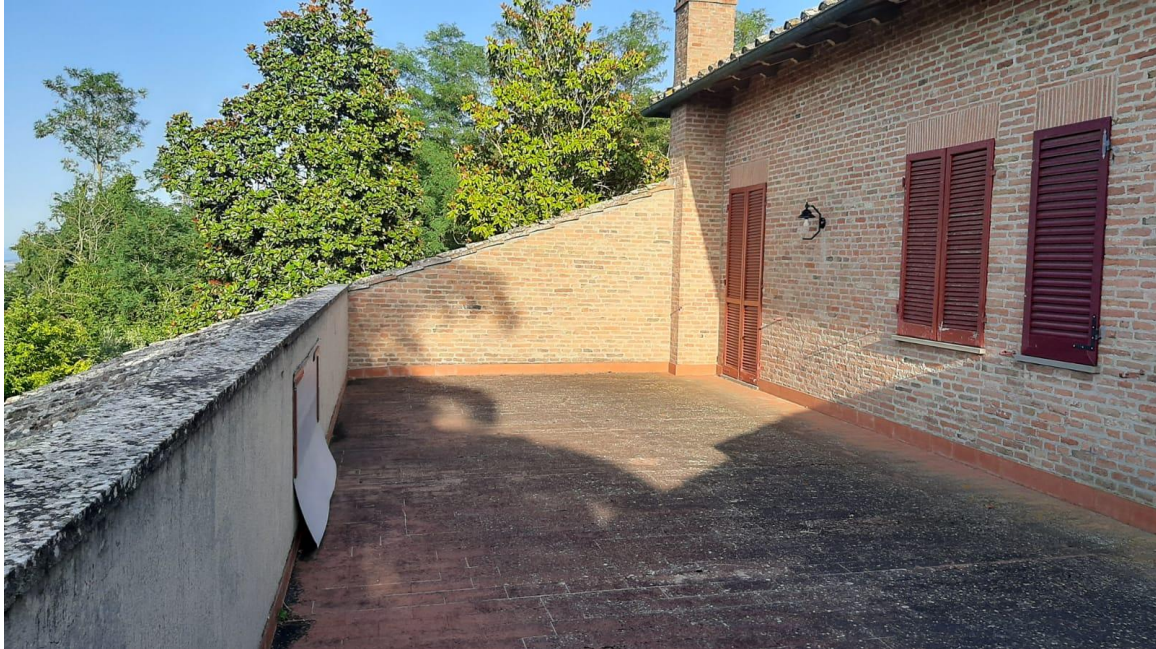
Particolare terrazza a tasca
