# Comune di Montepulciano

Richiesta di nuova classificazione dell'edificio secondario del complesso immobiliare denominato Podere San Savino III in località Poggio alla Sala a Montepulciano (SI)  
ai sensi dell'art 19 c 7 delle N.T.A. del vigente Piano operativo

## RELAZIONE TECNICA

Committente: Paolo Cerù

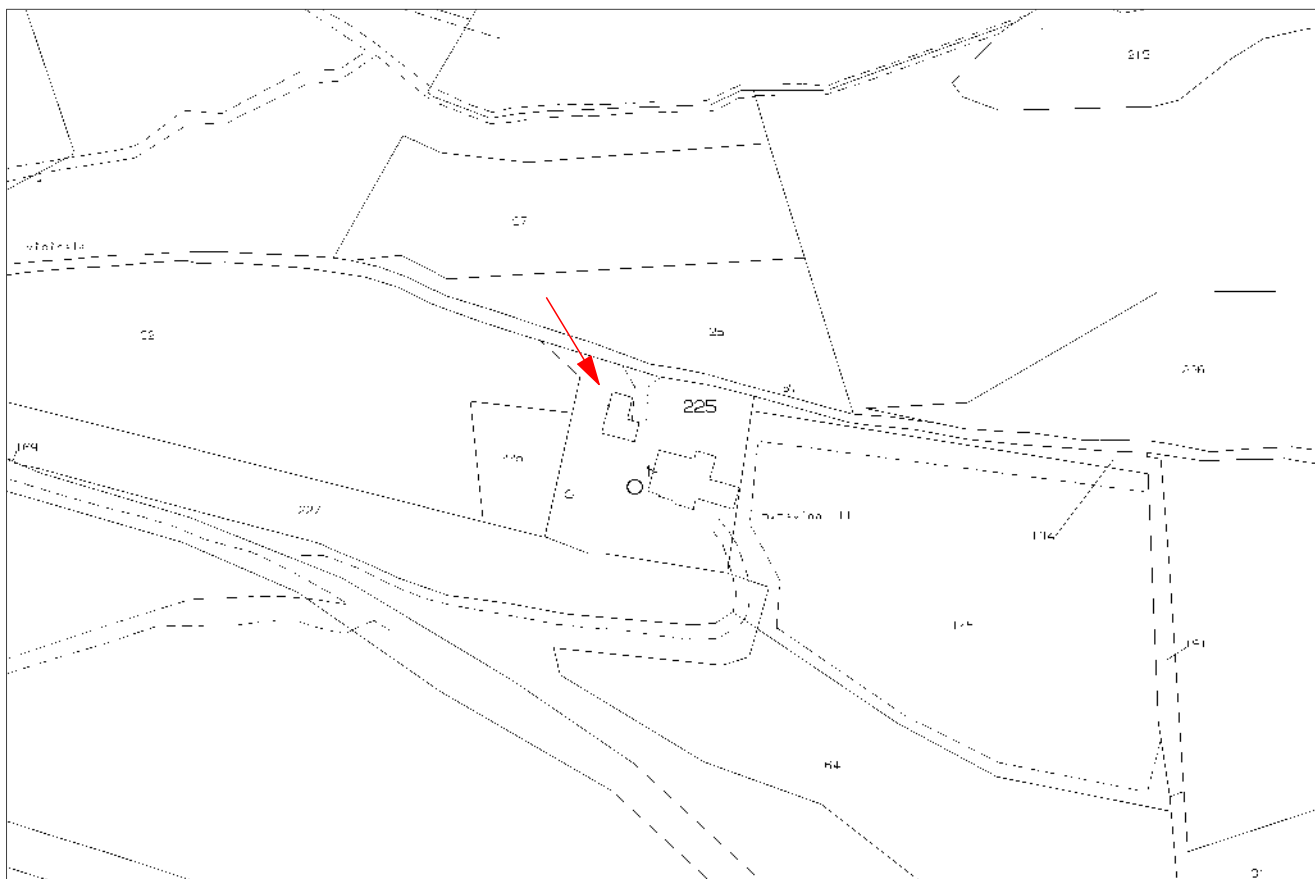
## Individuazione catastale

Catastralmente l'immobile è identificato al foglio 152, particella 225

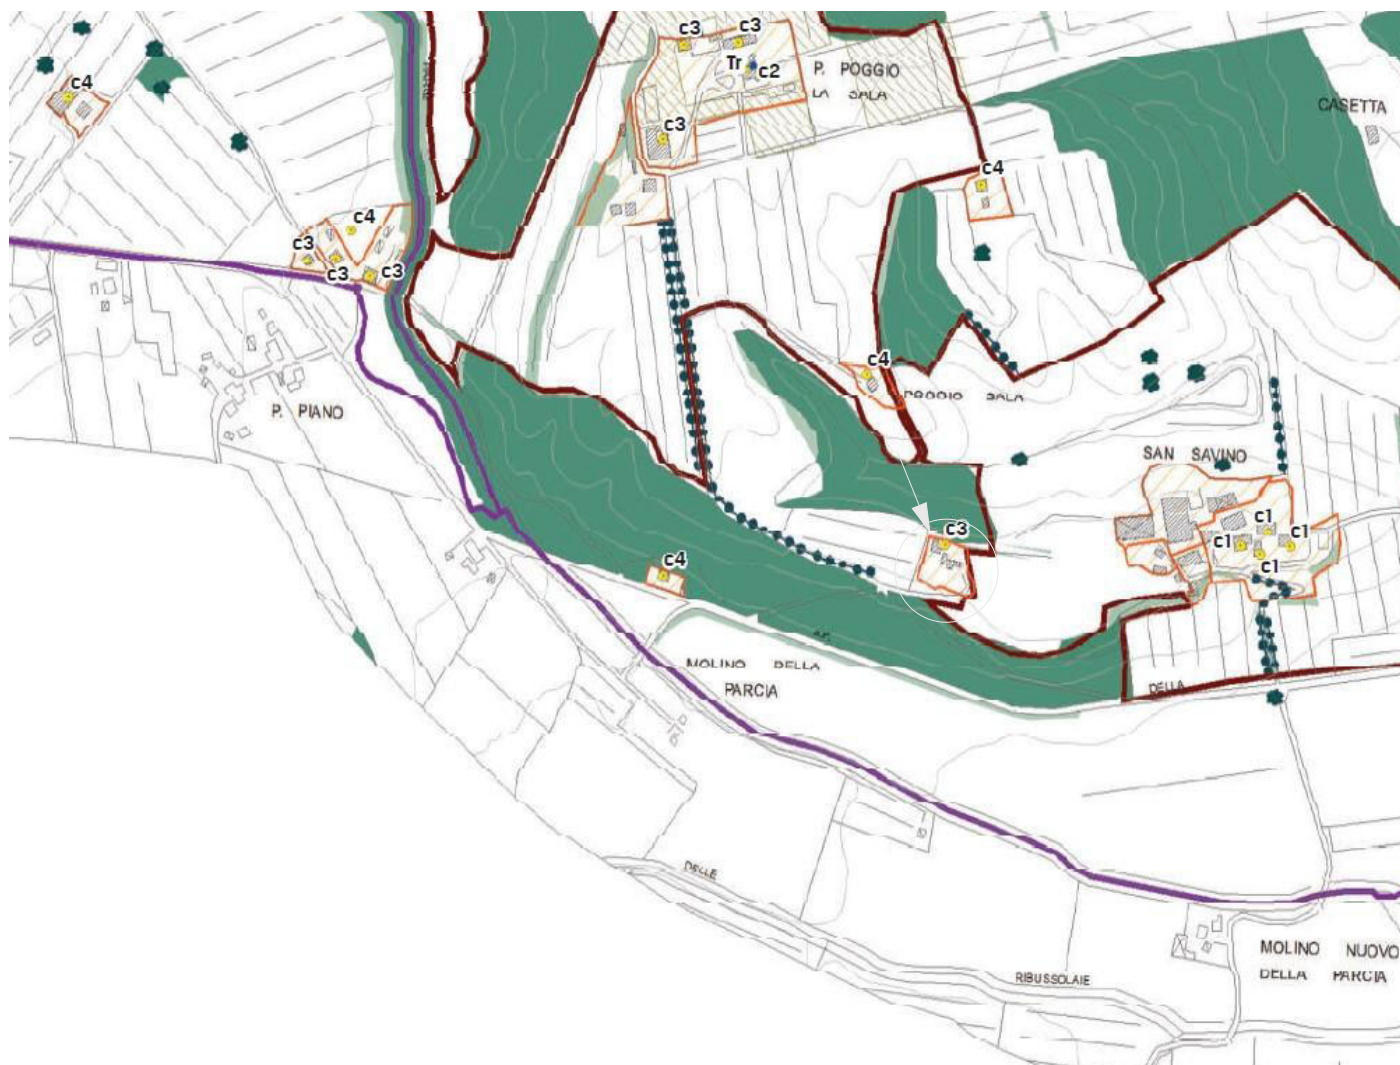
estratto P.O.

#### CLASSIFICAZIONE DEGLI EDIFICI

- C1 edificio manufatti e pertinenze in classe 1
- C2 edificio manufatti e pertinenze in classe 2
- C3 edificio manufatti e pertinenze in classe 3
- C4 edificio manufatti e pertinenze in classe 4
- C5 edificio manufatti e pertinenze in classe 5

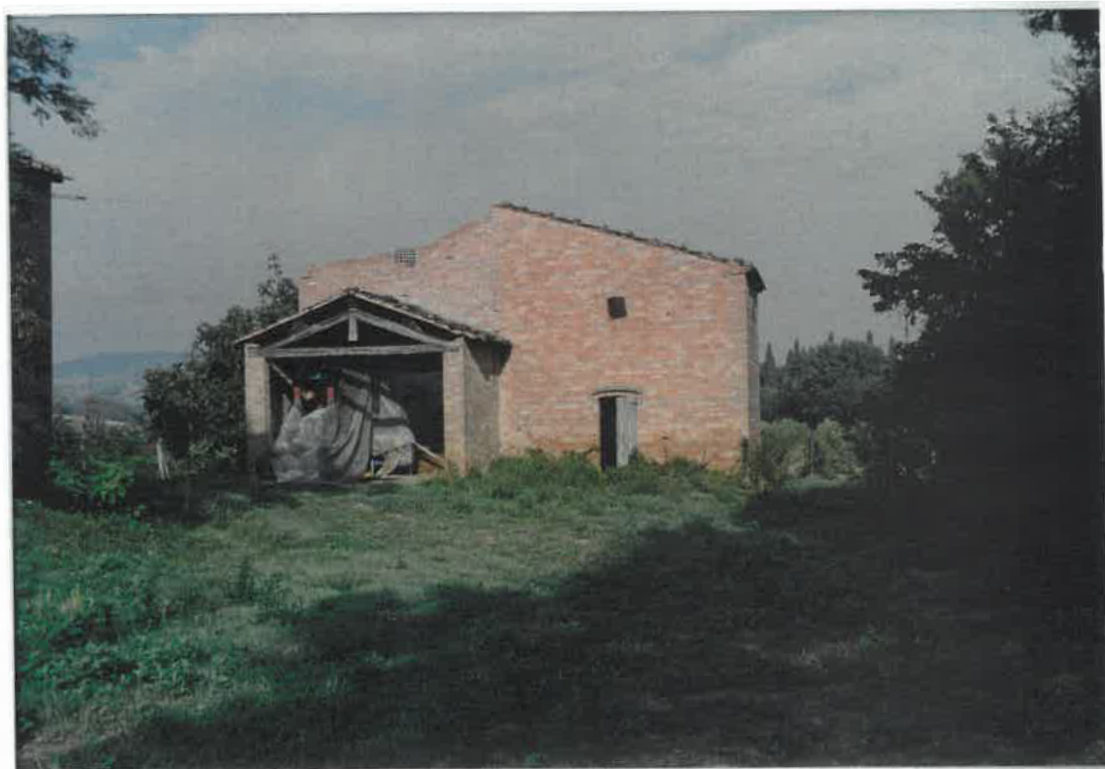
**Foto antecedente il crollo di parte dell'edificio**

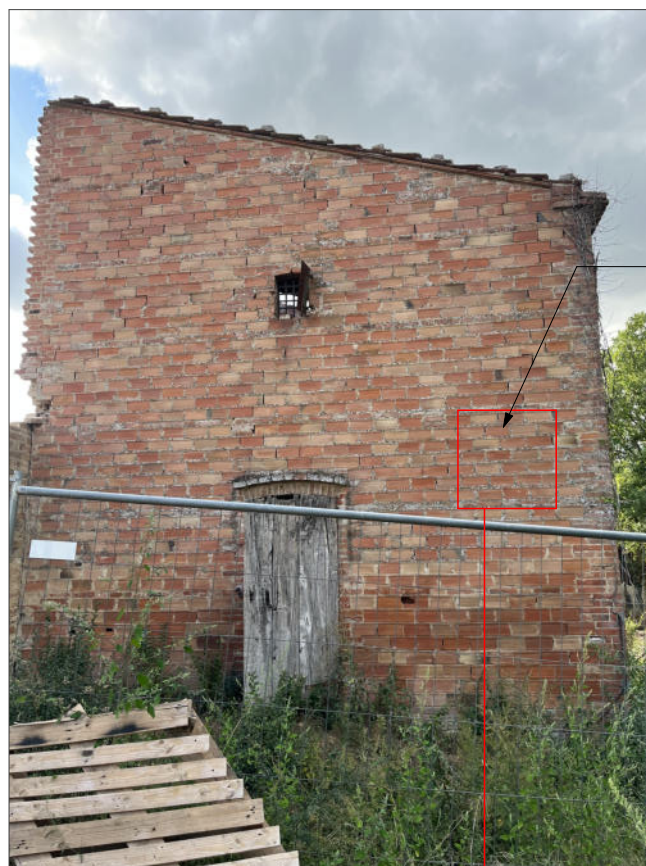
FOTO n.3

muratura in forati  
posti in opera di costa

Si ritiene di poter asserire basandosi sullo studio dell'edificio, dei materiali costruttivi che lo connotano e della la sua forma, riscontrabili dall'allegata documentazione, che lo stesso non rappresenti un esempio significativo dal punto di vista tipologico, né sia rappresentativo dal punto di vista dell'insediamento tradizionale e dunque di interesse paesistico. Come è possibile constatare nell'allegata documentazione fotografica, il fabbricato, era in parte costituito da una muratura in mattoni forati la cui produzione risale agli anni cinquanta del secolo passato.

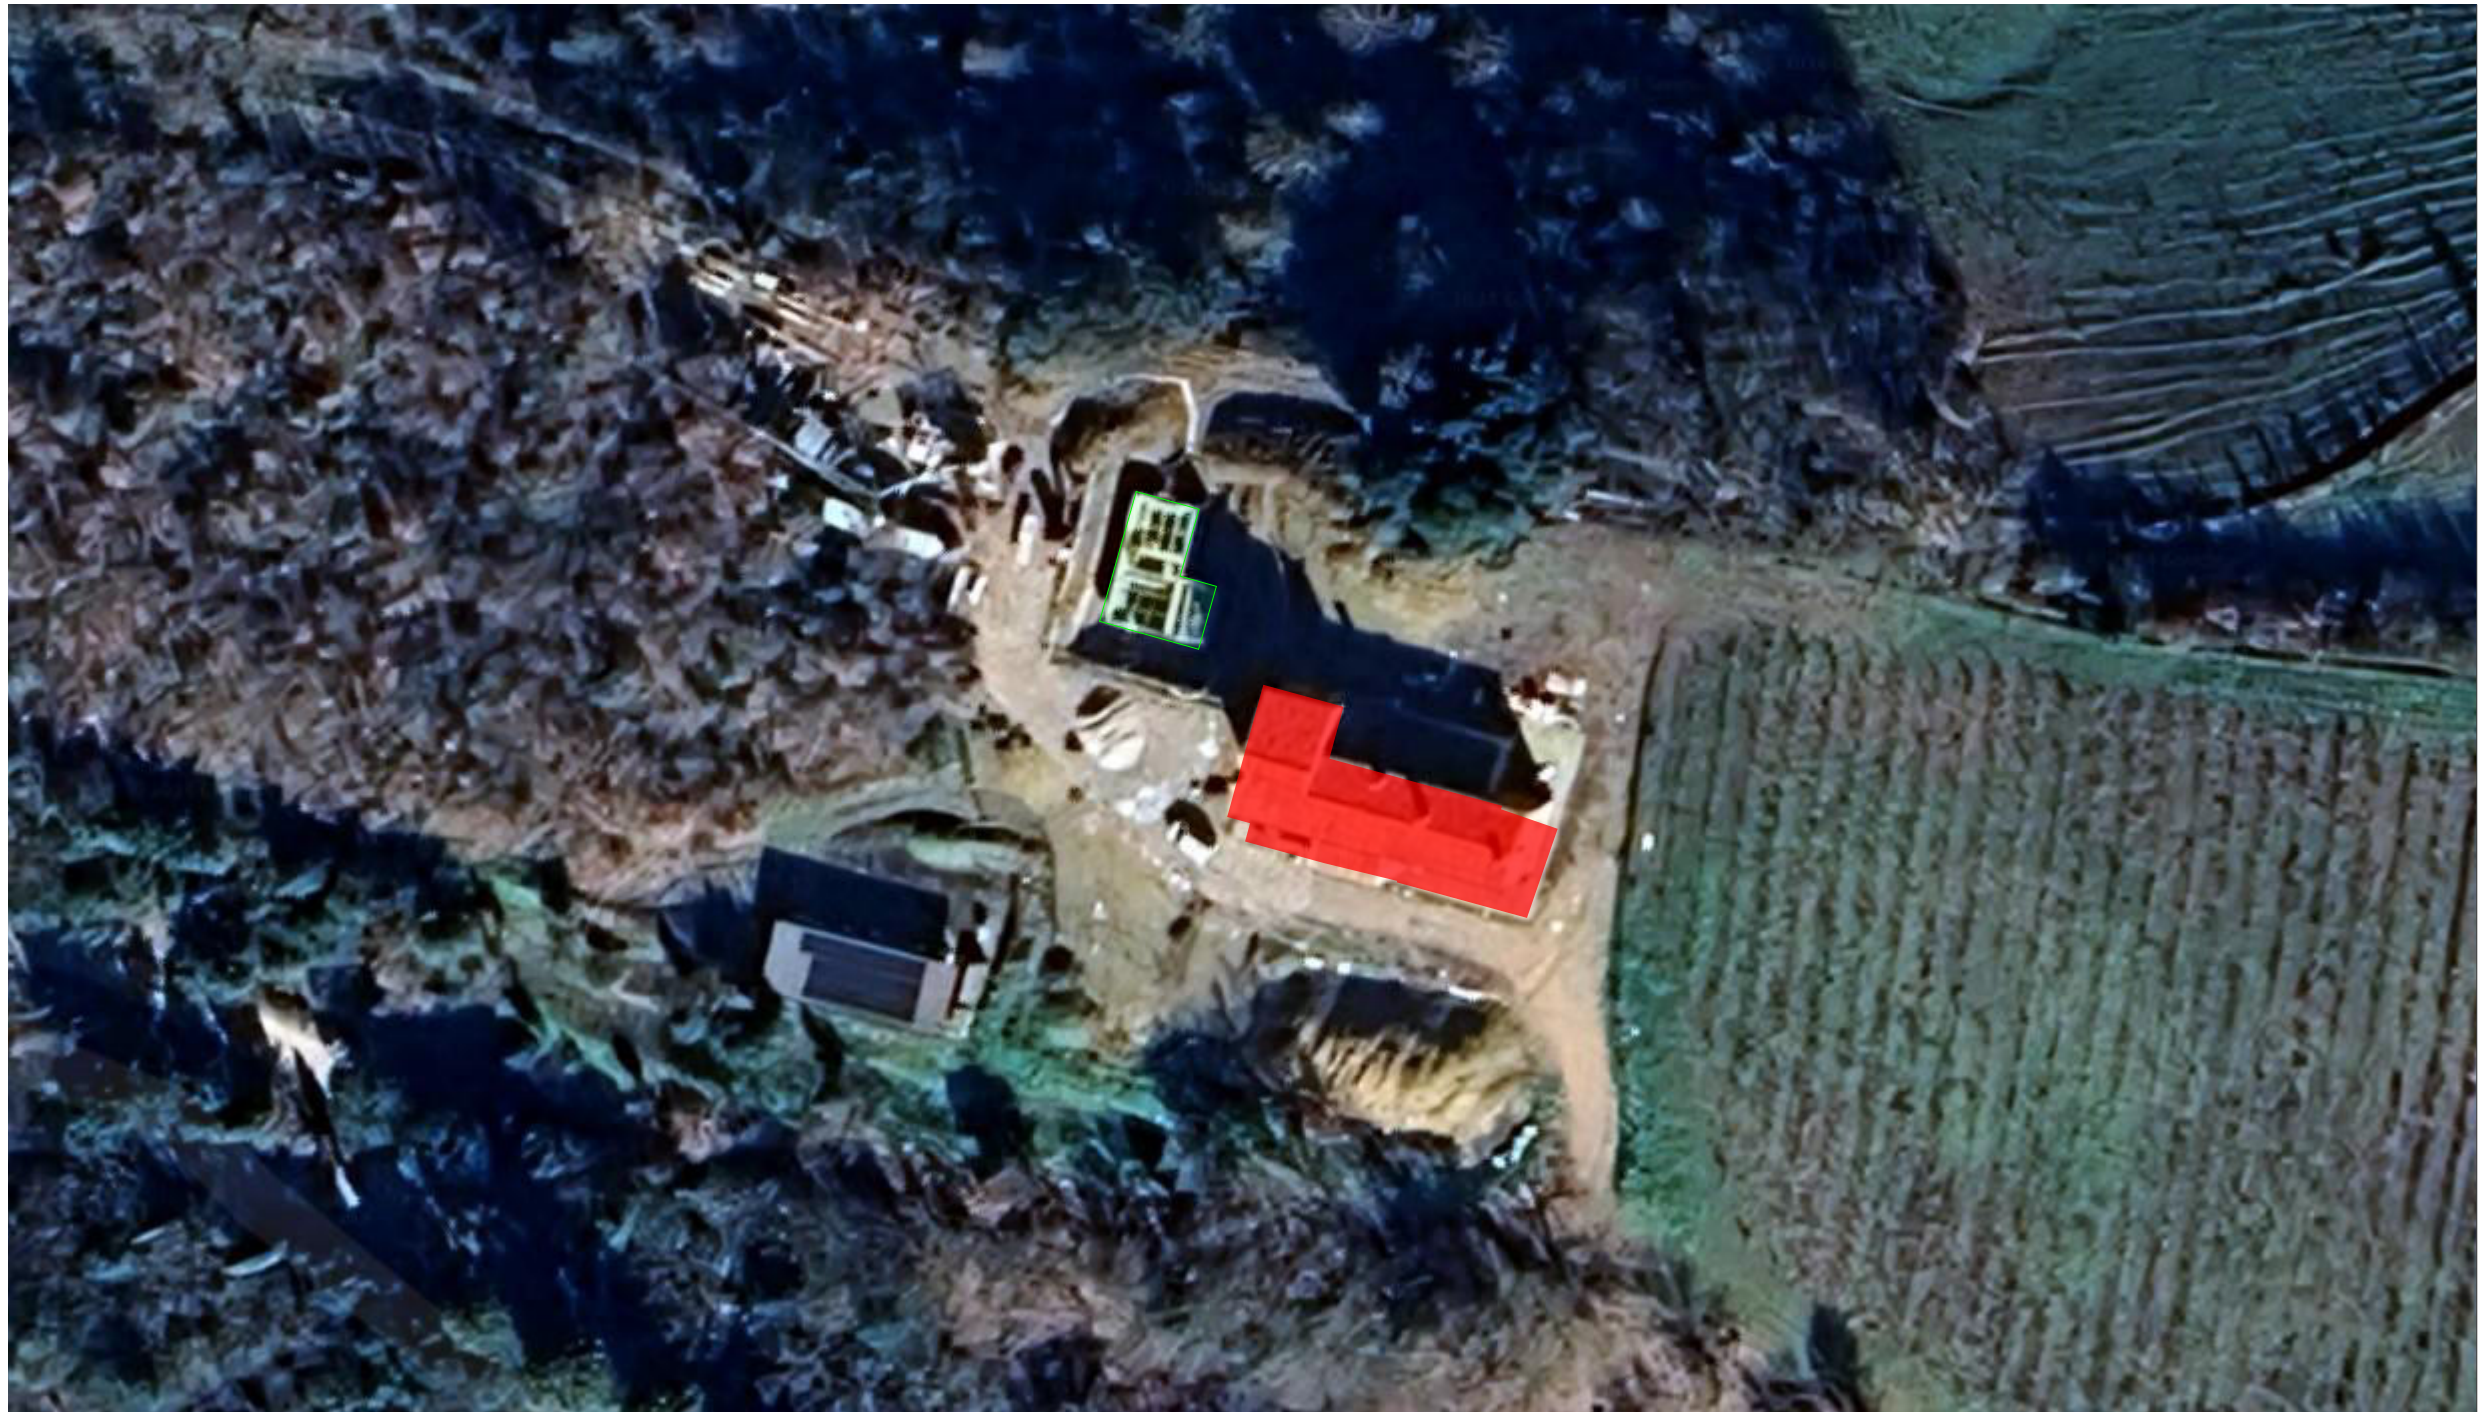
## STATO DI FATTO CON PROPOSTA DI CLASSIFICAZIONE

EDIFICIO DI VALORE TIPOLOGICO, CLASSE DI VALORE C3 (Invariante strutturale)  
NON OGGETTO DI RICHIESTA DI NUOVA CLASSIFICAZIONE
- C3**

EDIFICIO DI MEDIO VALORE O ALTERATO, CLASSE DI VALORE C3  
OGGETTO DI RICHIESTA DI NUOVA CLASSIFICAZIONE

Per tanto si ritiene congruo ai sensi dell'art 48 delle NTA del P.O. c.1 evidenziare in questa schedatura che le caratteristiche del manufatto ne escludono l'appartenenza alle invarianti strutturali e chiedere quindi in questa sede che tale edificio secondario non sia più incluso tra le invarianti strutturali del Piano Strutturale, ed ai sensi dell'art 19 comma 7 delle N.T.A. del P.O. presentare istanza per ridefinire la classe dell'intero edificio con il valore alterato della **classe 3** senza invariante strutturale.
