MASSIMO ZANELLI architetto
 via A.Grandi, snc (interno galleria)
 53049 Torrita di Siena (SI)
info@massimozanelli.it
 tel/fax: 0577 684251 - mobile: 347 6705537
 p.iva 00965020522

OGGETTO: Richiesta di nuova schedatura fabbricato in Montepulciano Via di Sanguineto
Titolo III- art. 19 comma 7 - NTA del P.O.C. vigente

Descrizione dell'aggregato

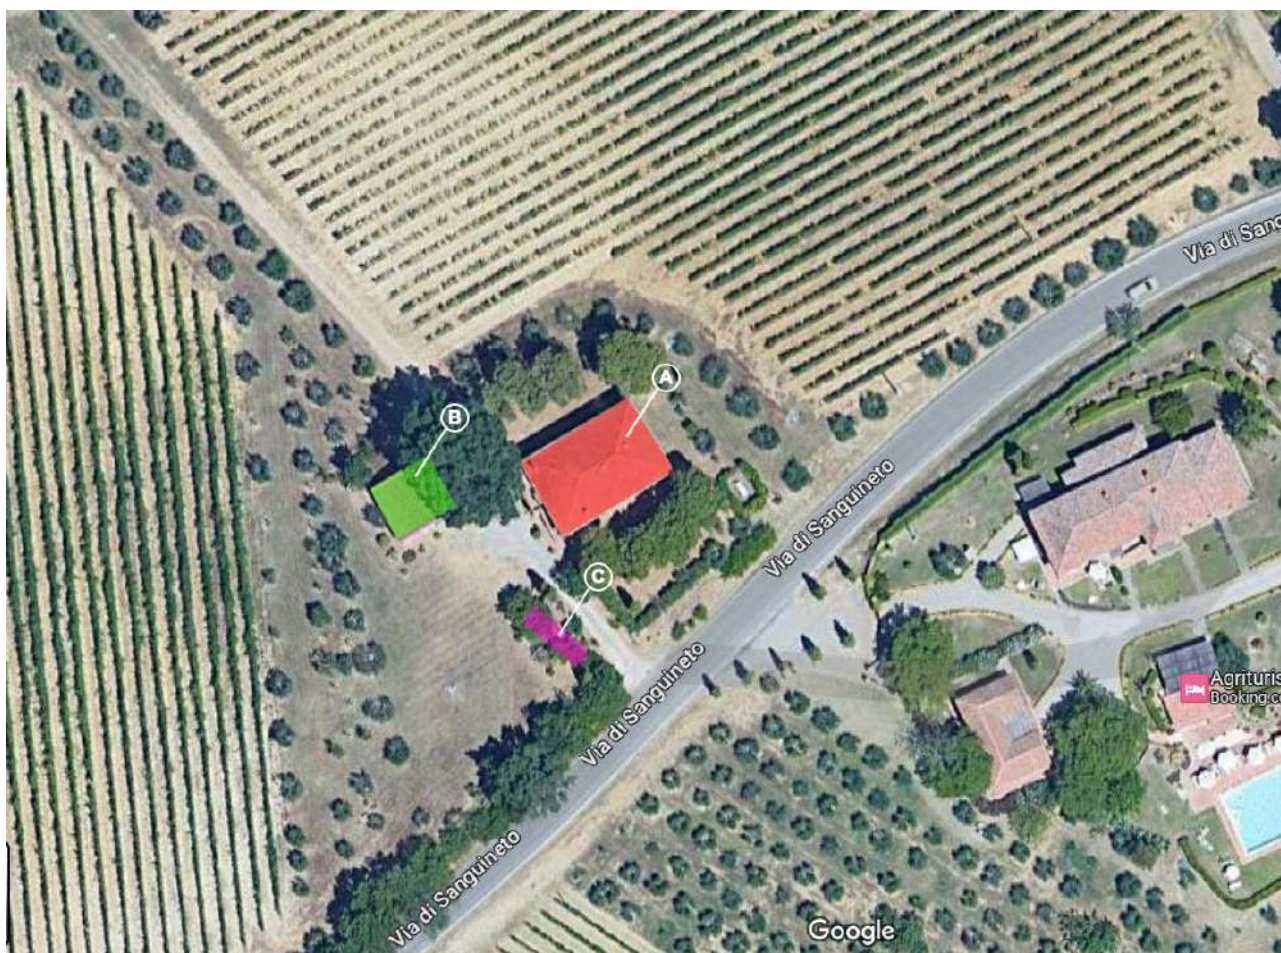
Figura 4 – Estratto Maps con identificazione dei volumi

Il complesso si colloca nella porzione più a nord di Via di Sanguinetto. L'aggregato si compone di un volume principale (A) e di due volumi accessori (B, C,).

Il volume principale (A) è costituito da un corpo storico (A1) e da vari ampliamenti successivi (A2, A3) le cui fasi costruttive sono presentate nei paragrafi che seguono.

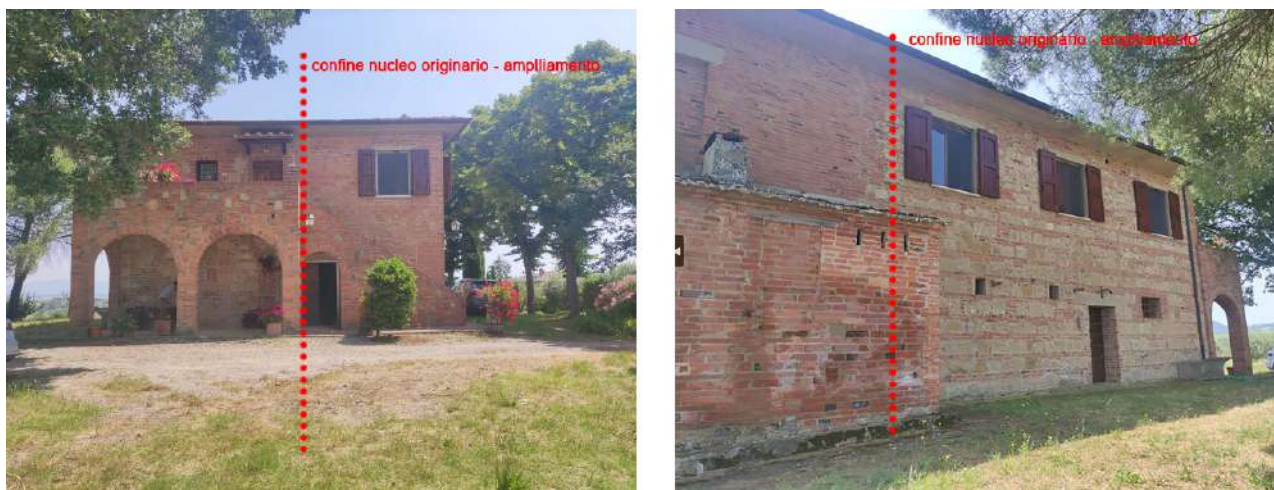
Figura 6 – foto con individuazione delle cesure tra il volume principale e successivi ampliamenti.

- una prima fase risalente credibilmente agli inizi del '900 che ha visto la costruzione di un primo manufatto in muratura mista (tufo, mattoni ecc). Le superfici di separazione dal resto dell'edificio sono facilmente evidenziate sui prospetti da linee nette nella tessitura muraria (vedi fig. 6) e planimetricamente dalla geometria delle strutture portanti (vedi fig.5).

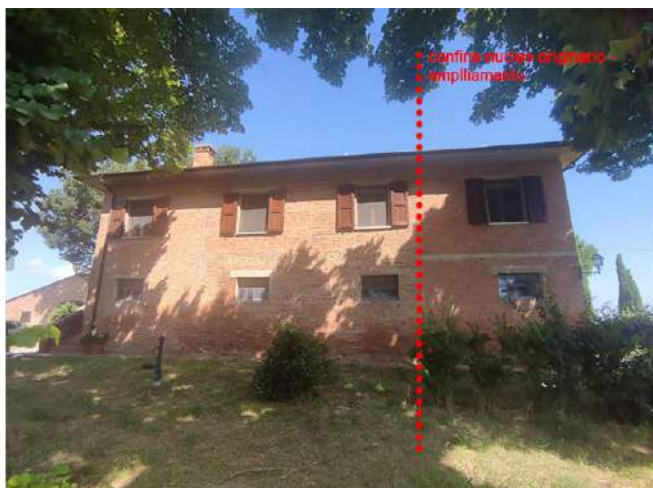
Figura 7 – foto con individuazione delle cesure tra il volume principale e successivi ampliamenti.

- una seconda fase ha visto invece la costruzione di un volume addossato a quello storico con una tecnologia ben diversa; in questo caso si è proceduto con una muratura in mattoni. Scompare l'uso della pietra nell'apparecchio murario e per quanto riguarda le aperture scompare l'utilizzo della piattabanda in mattoni per lasciare spazio ad architravi in calcestruzzo. Questa seconda fase potrebbe essere riconducibile ai primi decenni del secolo.

- una terza fase si è configurata con l'introduzione di un nuovo corpo di fabbrica, facilmente identificabile data la sua completa estraneità compositiva e architettonica rispetto alla preesistenza. Questo secondo ampliamento si configura come un innesto del tutto scollegato dal resto (tipologicamente, architettonicamente) (vedi fig. 7 e fig. 12). Il volume si presenta in mattoni con cornici marcapiano in cemento e un'organizzazione dei fronti incoerente e disordinata. Con molta probabilità il completo rifacimento del tetto è attribuibile a questa fase (di pari passo con l'ampliamento volumetrico).

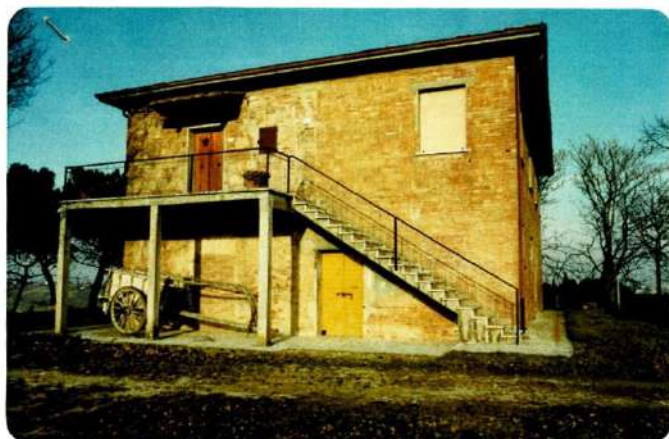
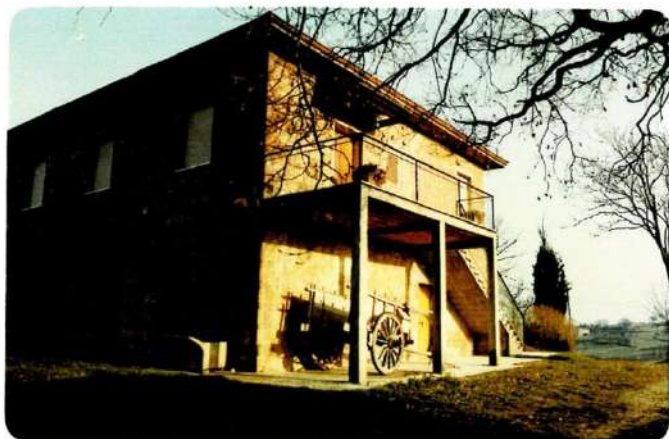
Figura 8 – foto storiche allegata alla pratica 382/93 che mostrano il portico ad uno stato precedente l'intervento di rivestimento

- una quarta ed ultima fase durante la quale sono stati modificati sostanzialmente alcuni elementi del manufatto. Con la pratica edilizia n. 382/92 si sono realizzate *modifiche esterne consistenti nel rivestimento dei pilastri e travi in c.a. esistenti con muratura di mattoni vecchi e formazione di archi e parapetti (vedi. fig. 8)*. Come specificato all'interno della pratica il rivestimento della struttura è stato realizzato con materiali e tessiture a simulazione del fabbricato principale, tuttavia la scarsa specializzazione della manodopera nella realizzazione rende evidente la poca armonia dell'intervento.

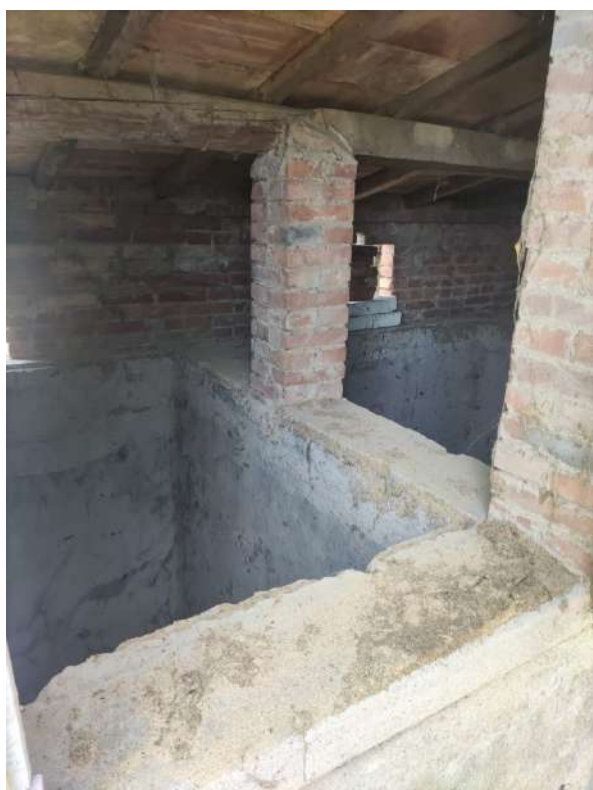
Figura 24 - Vista interna

Il volume C è adibito a pozzo – deposito per la preparazione di vinacce. Si presenta come un volume in muratura mista mattoni (una testa) - cemento e copertura ad unica falda in coppi. Il manufatto internamente si configura in più vasche interrato che raggiungono l'altezza di circa 4 m (fig. 24).
